## Anhang 1: Befahrungsergebnisse Radwegekonzept Kreis Plön

### Punktuelle und lineare Mängel am beschilderten Freizeitnetz im Kreis Plön

# Vorgehen: Befahrung Freizeitnetz Kreis Plön

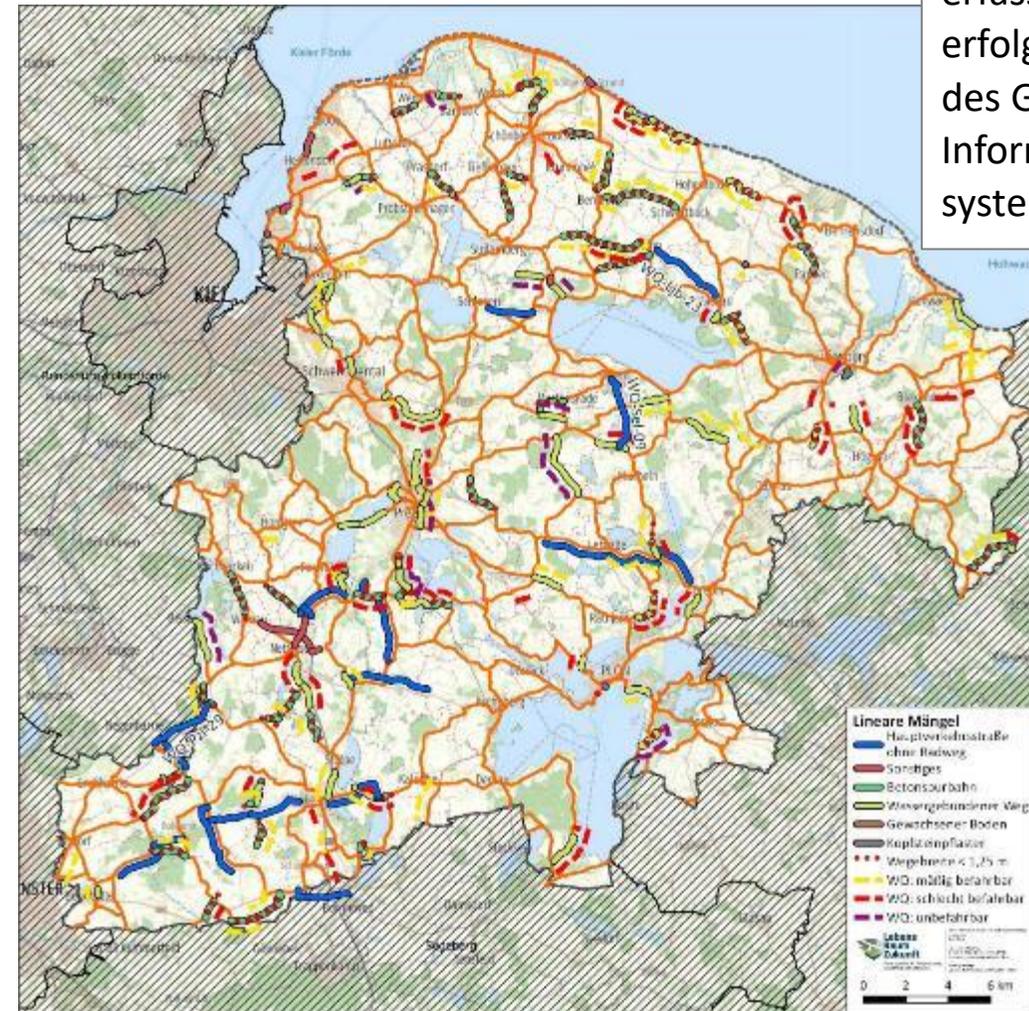
Befahrungsergebnisse Wegequalitäten Kreis Plön (eigene Darstellung)

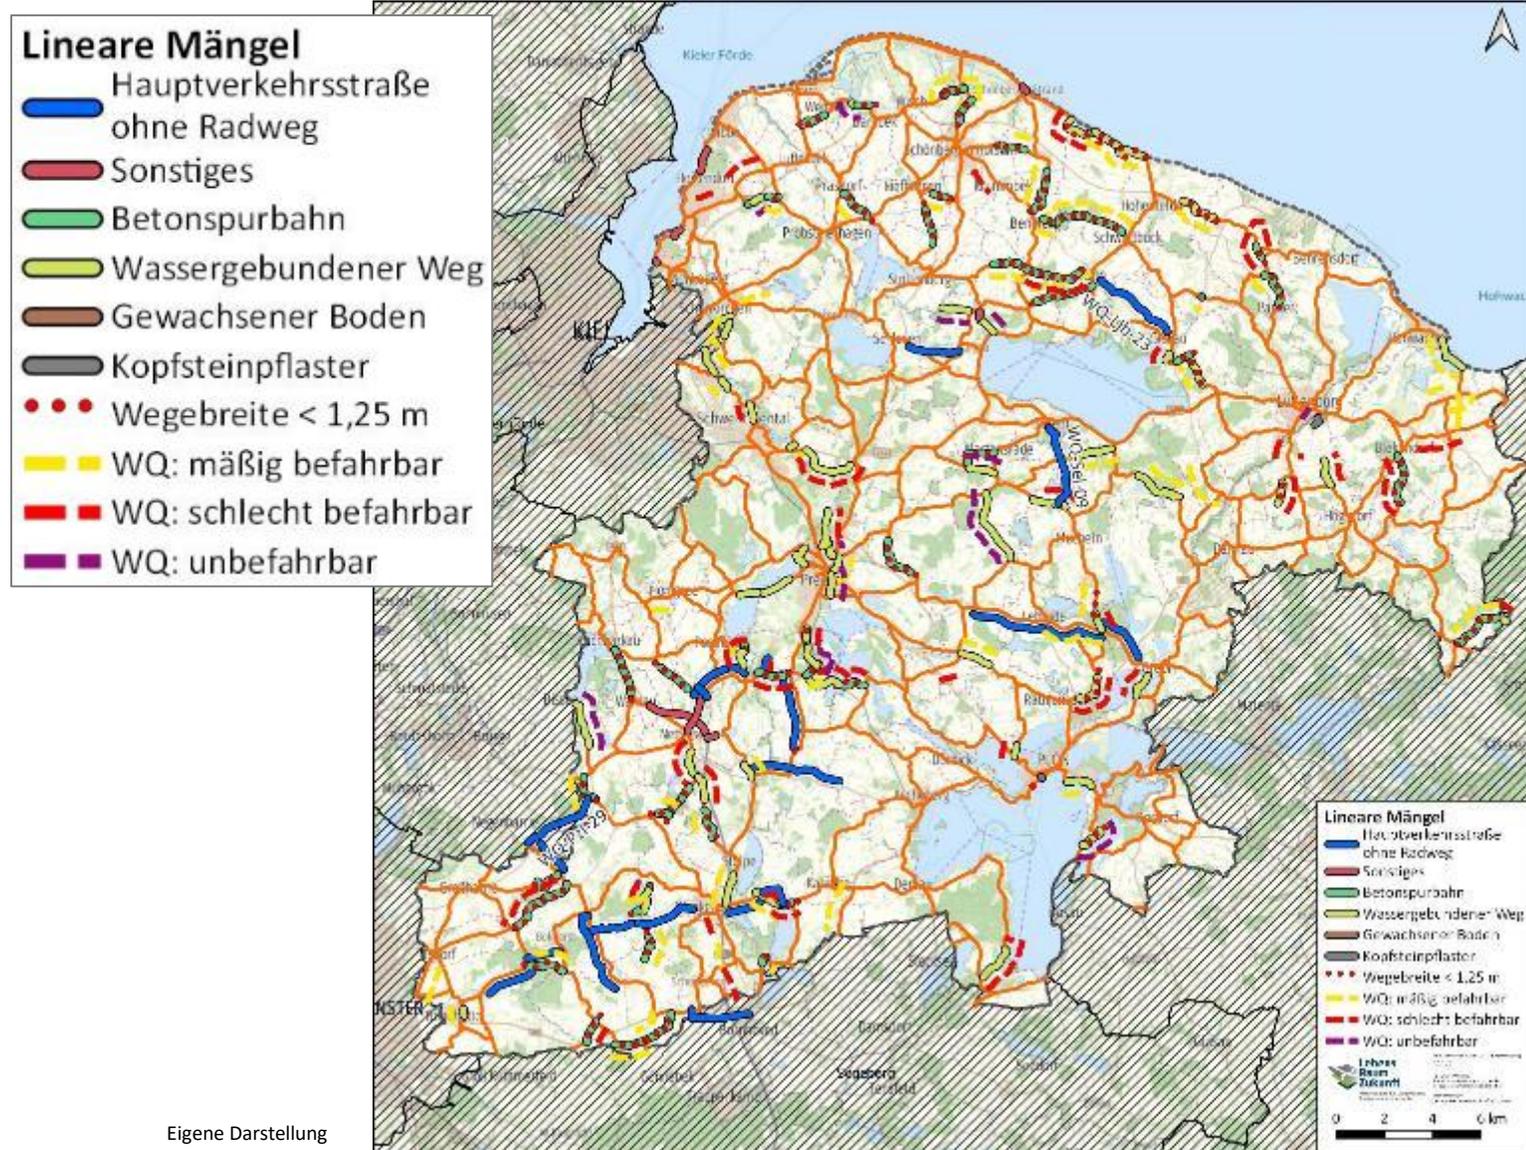
## Übersicht Mangelstrecken Kreis Plön

Auf dieser Karte werden alle Mangelstrecken aufgezeigt, die bei der Befahrung des Freizeitnetzes erfasst wurden. In der folgenden detaillierten Dokumentation werden aufgezeigt:

1. Mangelstrecken mit schlechter Wegequalität
2. unbefahrbare Strecken
3. Hauptverkehrsstraßen ohne Radweg

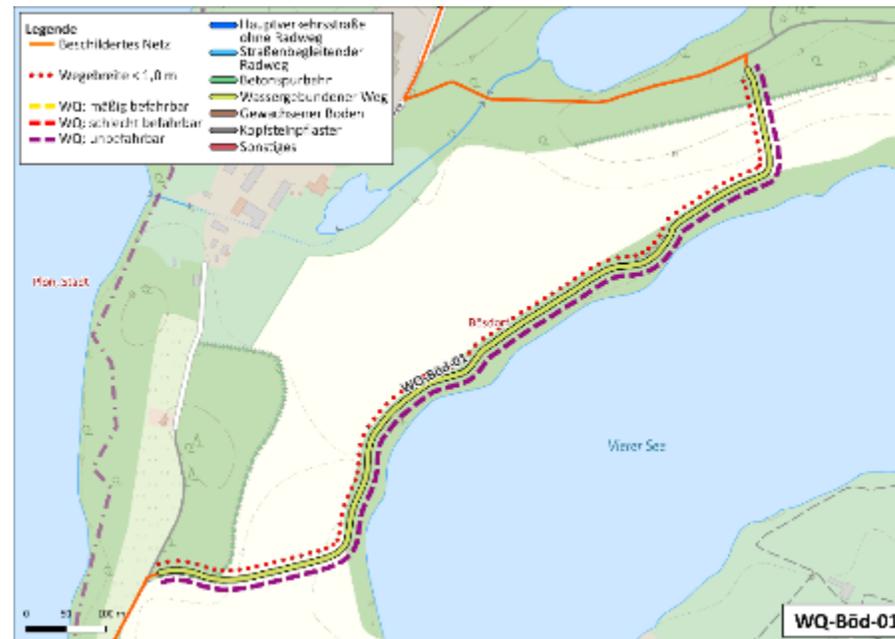
| Abschnitt | WQ-Böd-01 |

| Abschnitt | WQ-Böd-01 |
|---|---|
| Belagsart | Wassergebundene Decke |
| Mangel | Unbefahrbar und schmale Wegebreite |
| Anmerkung | Anbindung an des Freizeitnetz vom Kreis Ostholstein, zudem Teil des Mönchswegs + Holsteinische Schweiz Radtour – sollte daher Bestandteil des Netzes bleiben. |

| Abschnitt | WQ-Böd-01 |
|---|---|
| Empfehlung | Verbreiterung bzw. Ausbau der wassergeb. Decke auf mind. 3m |
| Kosten | Ca. 130.000 € netto |

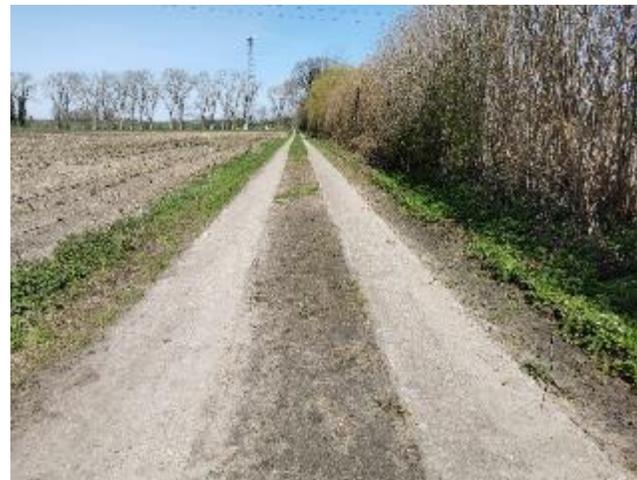
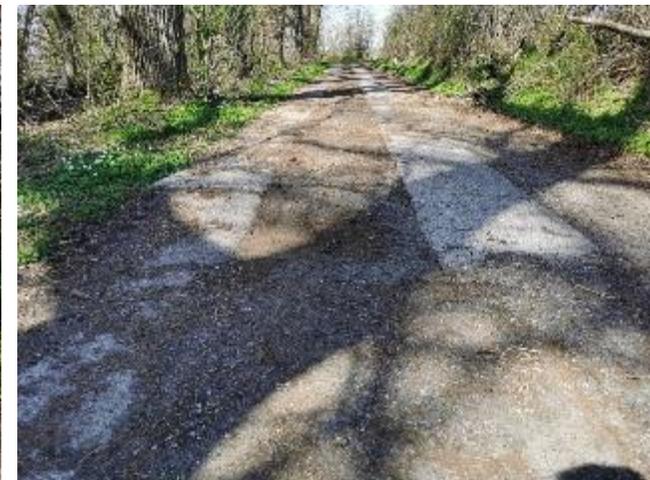
| <b>Abschnitt</b> | <b>WQ-Bwd-01</b> |

| <b>Mangel</b> | Schlecht befahrbar |

| <b>Empfehlung</b> | Umbau des Wegs in wassergebundene Decke durch Aufbrechen der Spurbahnen |

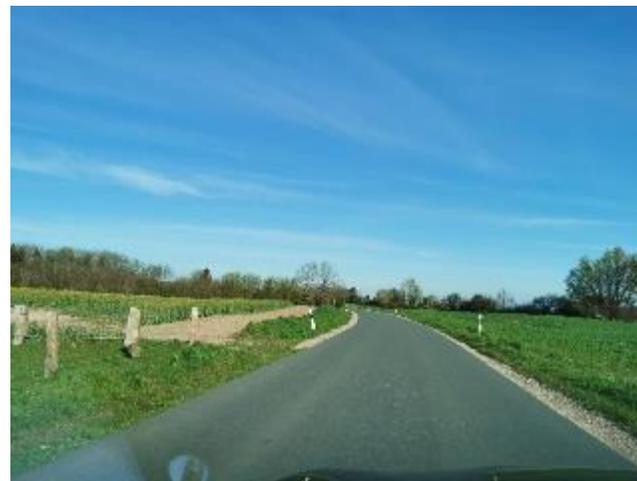
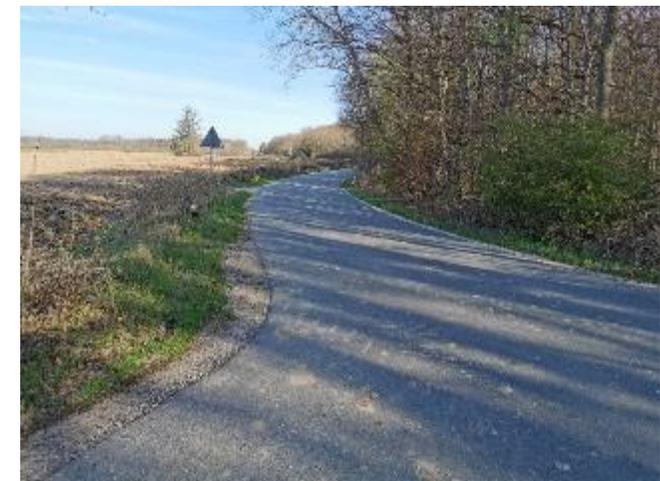
| <b>Abschnitt</b> | <b>WQ-Bwd-04</b> |

| <b>Lage</b> | Kleinharrierredder |
| <b>Mangel</b> | Straße ohne Radweg |

| <b>Empfehlung</b> | Neubau eines straßenbegl. Radwegs mit 2,5 m Breite |

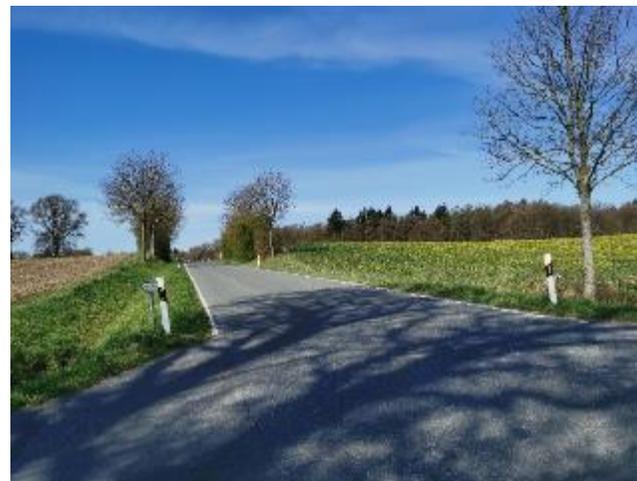
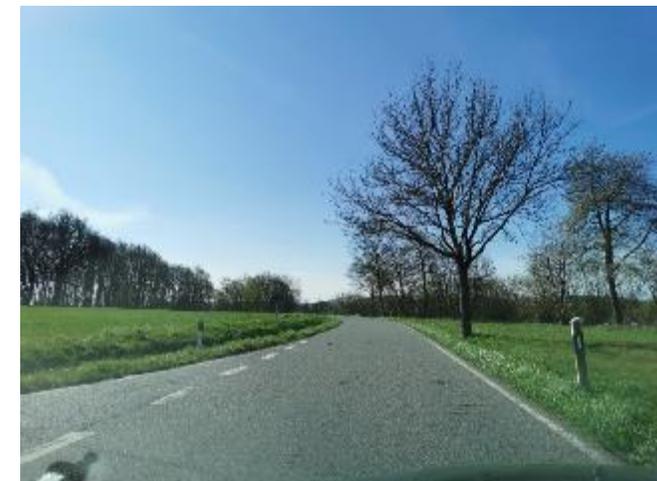
| Abschnitt | WQ-Bwd-06 |

| Abschnitt | WQ-Bwd-06 |
|---|---|
| Lage | Kreisstraße (K 42) |
| Mangel | Klassifizierte Straße ohne Radweg |

| Abschnitt | WQ-Bwd-06 |
|---|---|
| Empfehlung | Sicherung durch Markierung eines beidseitigen Schutzstreifens |

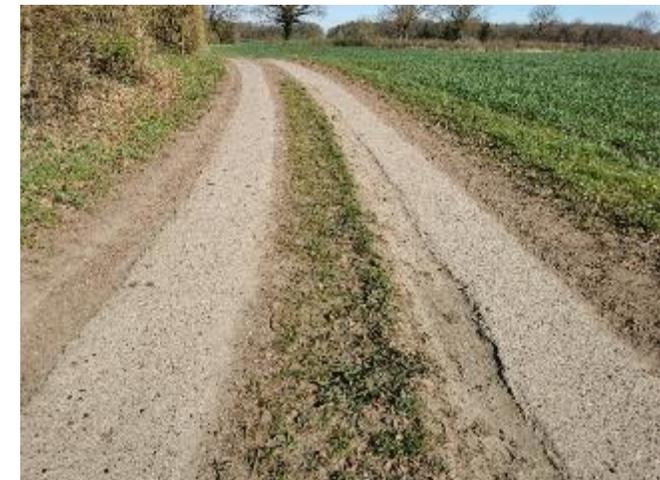
| <b>Mangel</b> | schlecht befahrbar |
| <b>Anmerkung</b> | Schlaglöcher, hohe Abbruchkante |

| <b>Empfehlung</b> | Aufgrund der schlechten Befahrbarkeit ist diese Strecke nicht mehr Teil des Freizeitnetzes. Es gibt hierfür eine nördliche Alternativführung über Großharrierfeld. |

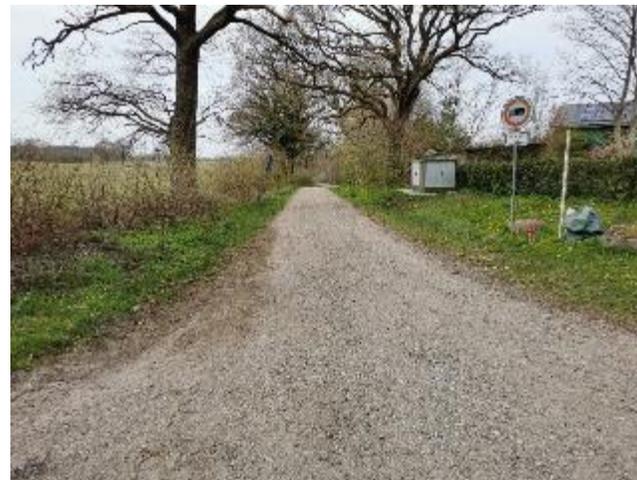
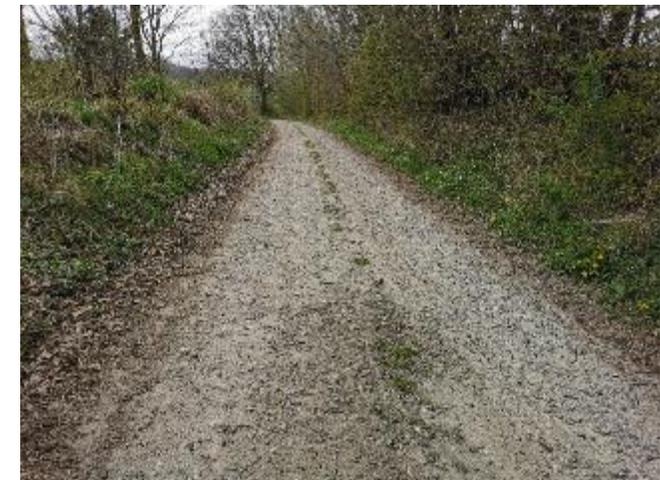
| Abschnitt | WQ-Bwd-08 |

| Abschnitt | WQ-Bwd-08 |
|---|---|
| Mangel | Schlecht befahrbar |

| Abschnitt | WQ-Bwd-08 |
|---|---|
| Empfehlung | Ausbesserung der wassergeb. Decke |

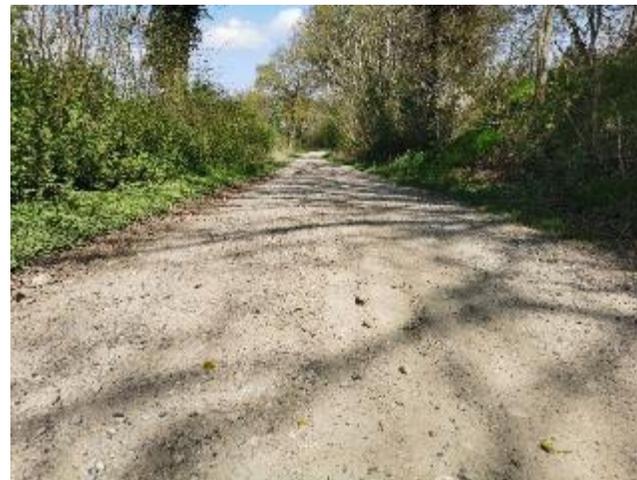
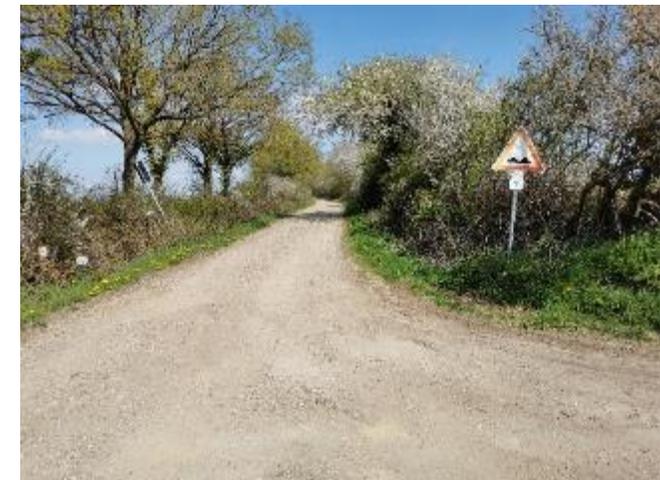
| <b>Abschnitt</b> | WQ-Bwd-09 |

| <b>Mangel</b> | schlecht befahrbar |

| <b>Empfehlung</b> | Sanierung der wassergebundenen Decke |

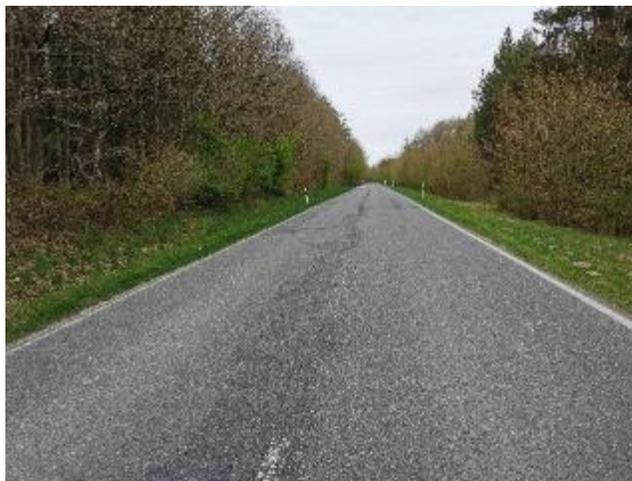
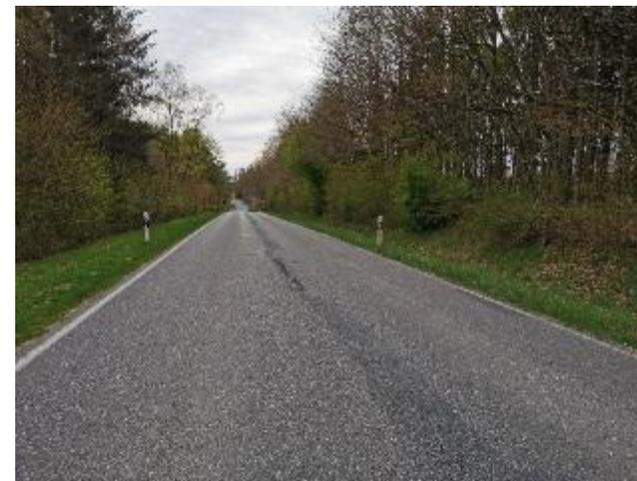
| <b>Abschnitt</b> | WQ-Bwd-12 |

| <b>Lage</b> | Plöner Straße (K 14) |
| <b>Mangel</b> | Klassifizierte Straße ohne Radweg |

| <b>Empfehlung</b> | Neubau eines straßenbegl. Radwegs mit 2,5 m Breite |

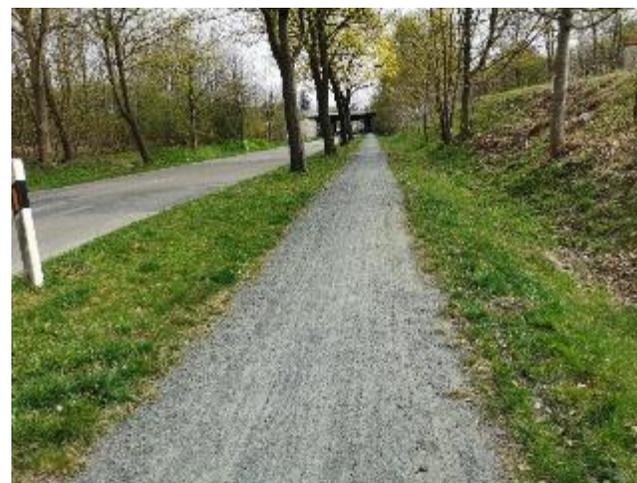
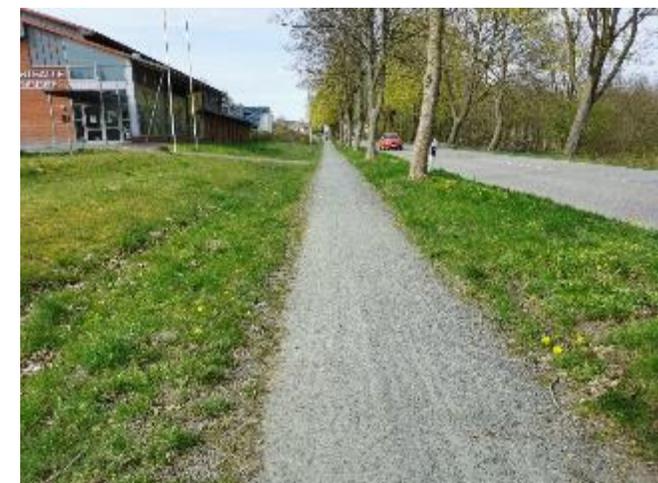
| Abschnitt | WQ-Bwd-13 |

| Abschnitt | WQ-Bwd-13 |
|---|---|
| Mangel | Schlecht befahrbar |

| Abschnitt | WQ-Bwd-13 |
|---|---|
| Empfehlung | Ausbesserung der wassergebundenen Decke |

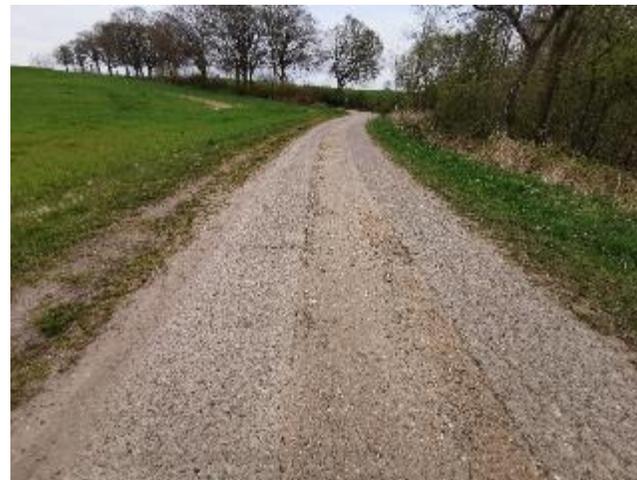
| <b>Abschnitt</b> | WQ-Bwd-16 |

| <b>Mangel</b> | Schlecht befahrbar |

| <b>Empfehlung</b> | Umbau des Wegs in wassergebundene Decke durch Aufbrechen der Spurbahnen |

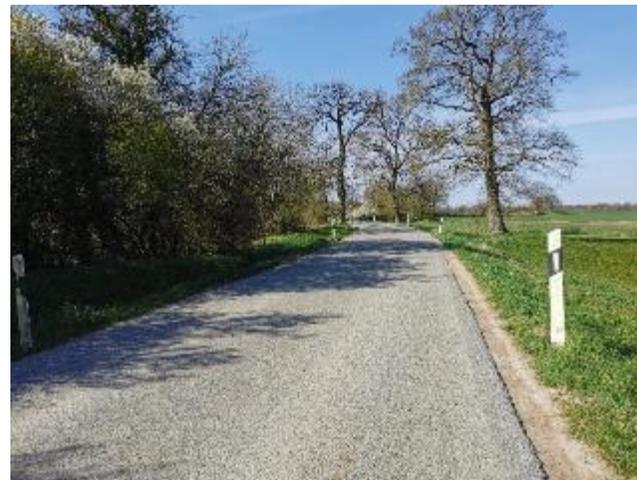
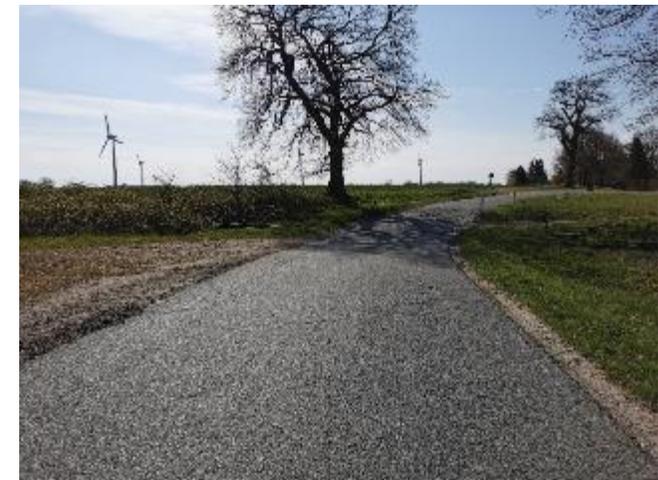
| <b>Abschnitt</b> | WQ-Bwd-17 |

| <b>Lage</b> | Kreisstraße (K 6) |
| <b>Mangel</b> | Klassifizierte Straße ohne Radweg |

| <b>Empfehlung</b> | Neubau eines straßenbegl.<br>Radwegs mit 2,5 m Breite |

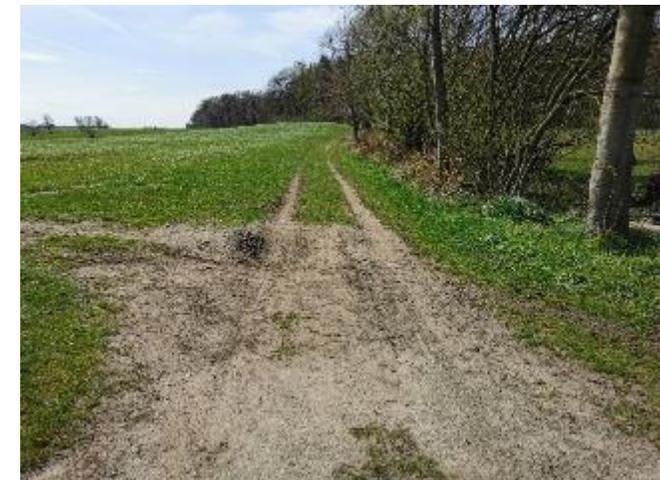
| <b>Mangel</b> | Unbefahrbar |
| <b>Anmerkung</b> | Sehr schlechte Wegequalität |

| <b>Empfehlung</b> | Wird nicht Teil des Freizeitnetzes aufgrund der schlechten Wegequalität dieser Strecke und der angrenzenden Mangelstrecken WQ-Bwd-19 und WQ-Bwd-20. |

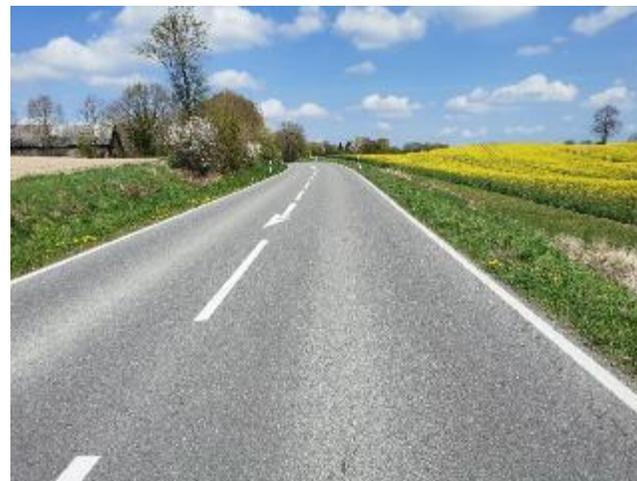
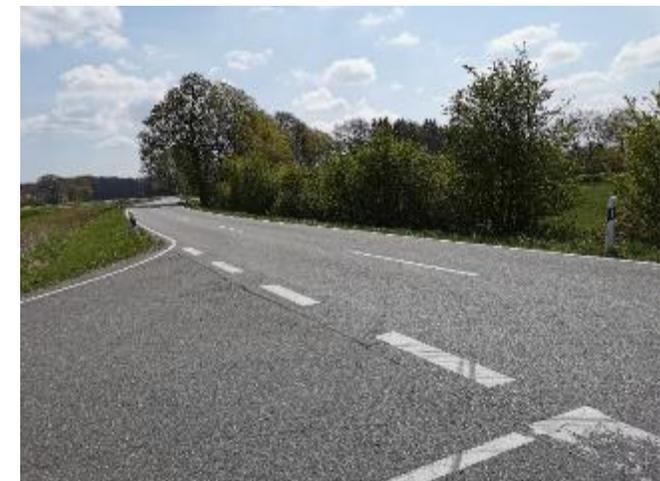
| <b>Mangel</b> | Klassifizierte Straße ohne Radweg |

| <b>Empfehlung</b> | Neubau eines straßenbegl.<br>Radwegs mit 2,5 m Breite |
| <b>Kosten</b> | Ca. 1.150.000 € netto |

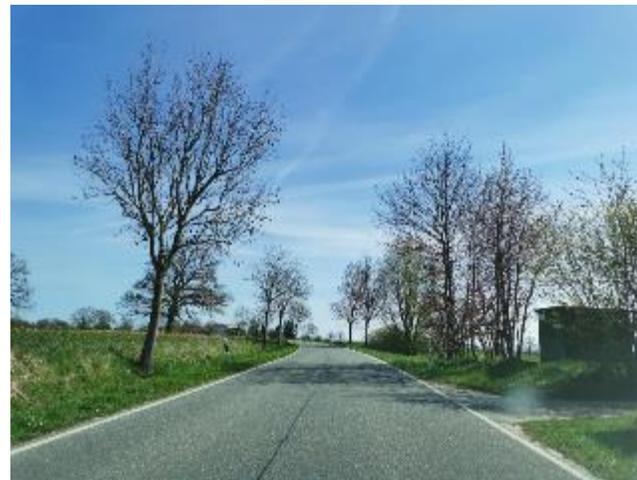
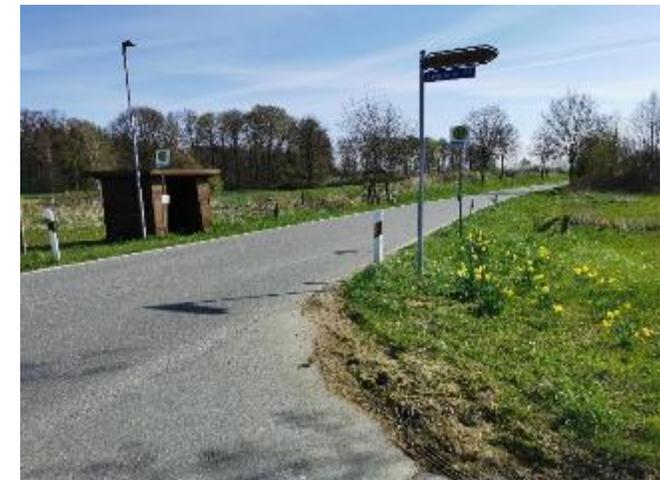
| <b>Abschnitt</b> | WQ-Bwd-26 |

| <b>Lage</b> | Bockelhorner Weg (K 42) |
| <b>Mangel</b> | Klassifizierte Straße ohne Radweg |

| <b>Empfehlung</b> | Neubau eines straßenbegl.<br>Radwegs mit 2,5 m Breite |
| <b>Kosten</b> | Ca. 700.000 € netto |

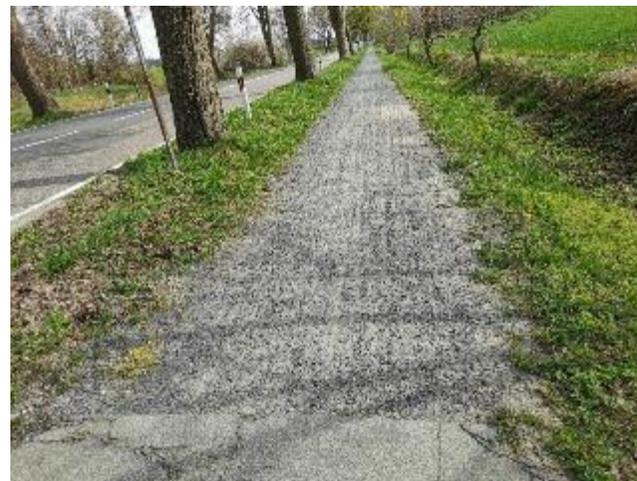
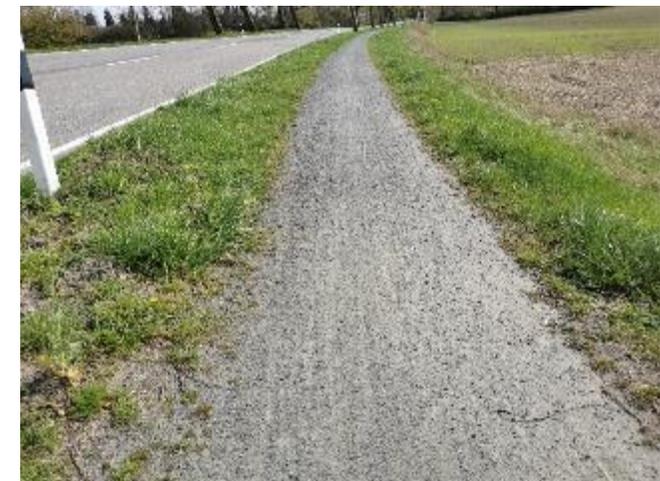
| Abschnitt | WQ-Bwd-27 |

| Abschnitt | WQ-Bwd-27 |
|---|--|
| Lage | Bornhöveder Landstraße (K 43) |
| Mangel | Schlecht befahrbar |

| Abschnitt | WQ-Bwd-27 |
|---|--|
| Empfehlung | Umbau zu Asphaltdecke mit 2,5<br>m Breite |
| Kosten | Ca. 200.000 € |

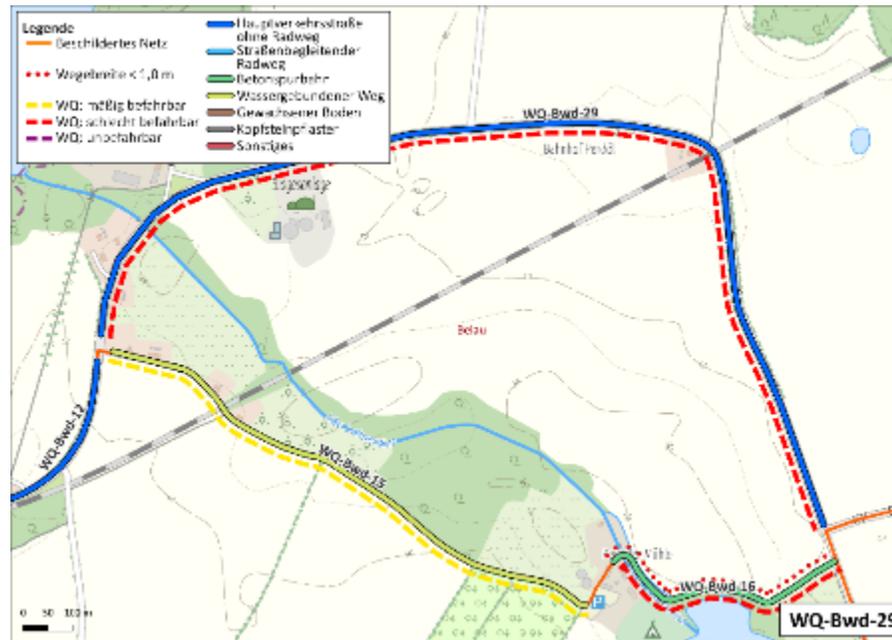
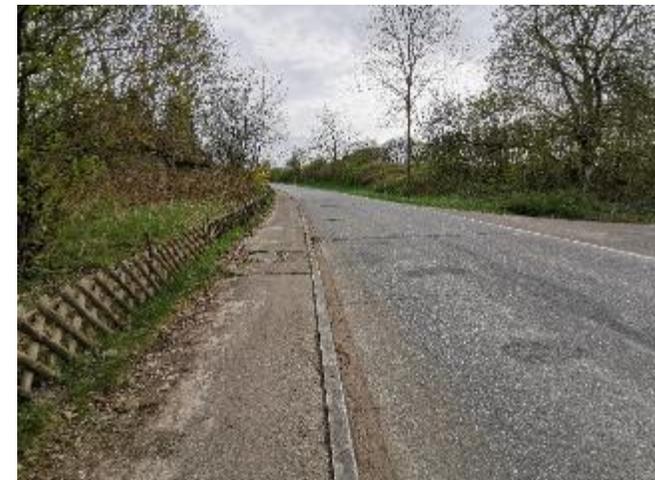
| <b>Mangel</b> | Klassifizierte Straße ohne Radweg |
| <b>Anmerkung</b> | Kann bei viel Verkehr gefährlich für Radfahrer*innen werden durch seitliche Abbruchkanten. Kein Freizeitnetz<br>Alltagsverbindung 2. Ordnung |

| <b>Empfehlung</b> | Wird nicht mit in das beschilderte Radwegenetz aufgenommen. Dennoch Sicherung durch Markierung durch Schutzstreifen empfohlen, zudem Sanierung der Straßenseiten |
| <b>Kosten</b> | Ca. 170.000 € netto |

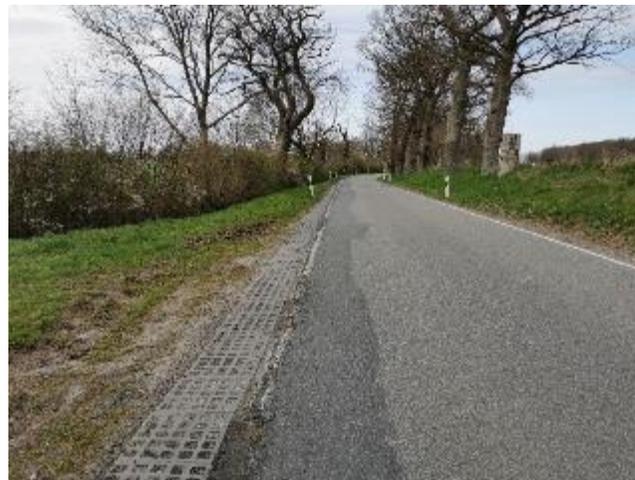
| <b>Abschnitt</b> | WQ-Bwd-29 |

| <b>Lage</b> | Perdöl (K 14) |

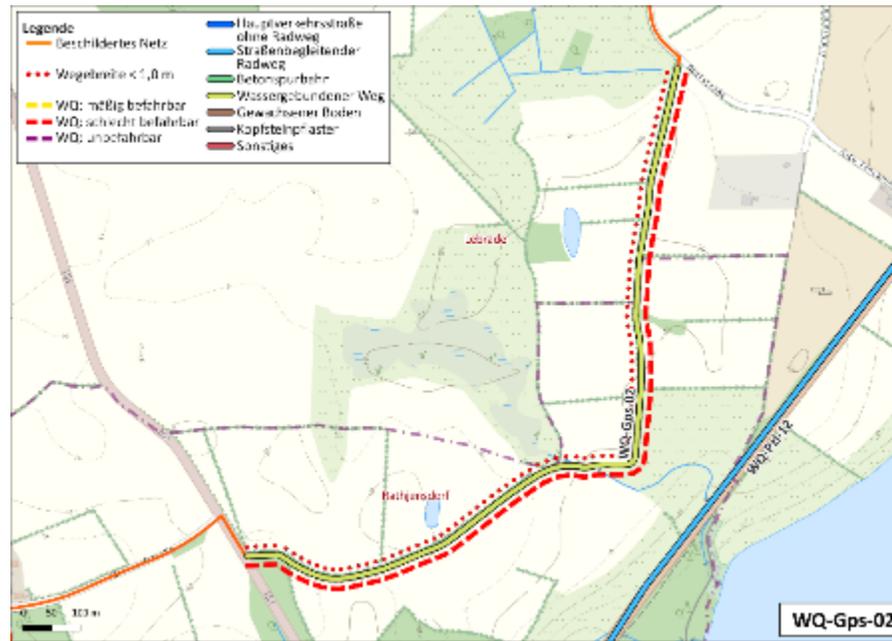
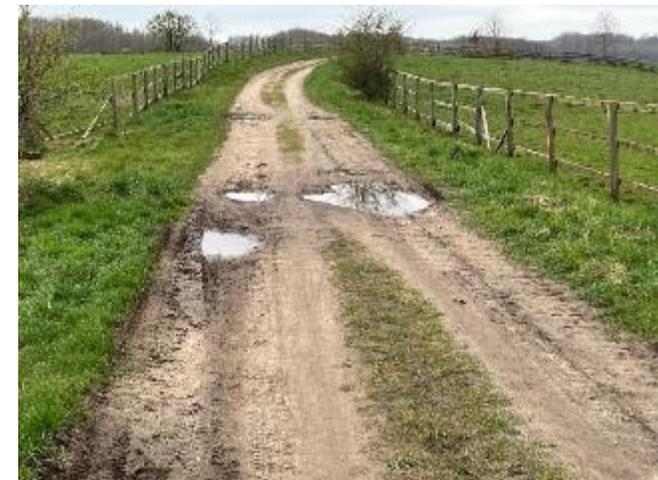
| <b>Mangel</b> | Schlecht befahrbar |

| <b>Empfehlung</b> | Sanierung der wassergebundenen Decke |
| <b>Kosten</b> | Ca. 43.000 € netto |

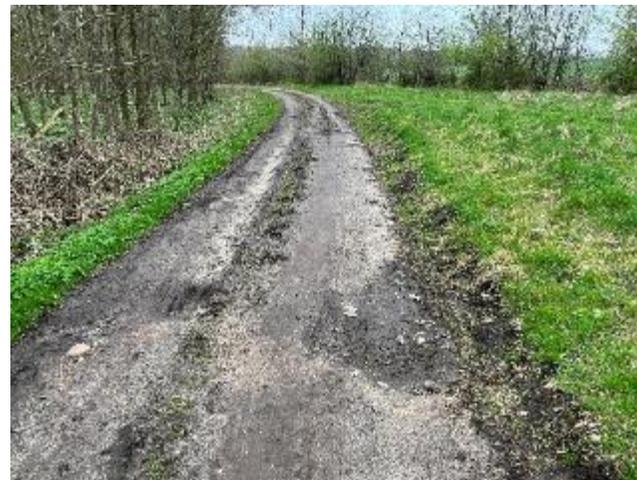
| <b>Abschnitt</b> | WQ-Gps-02 |

| <b>Lage</b> | Auf den Fahren und Mohrbarg |

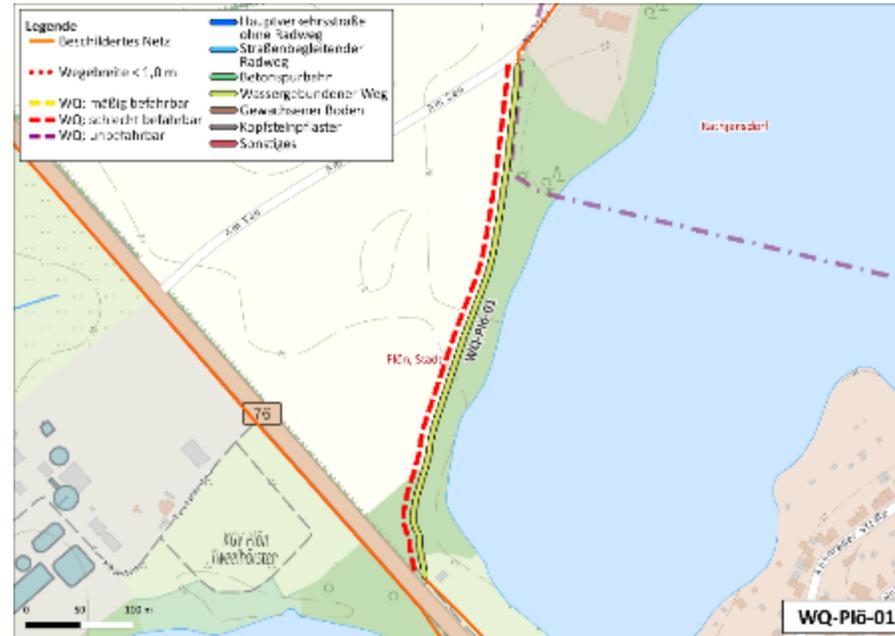
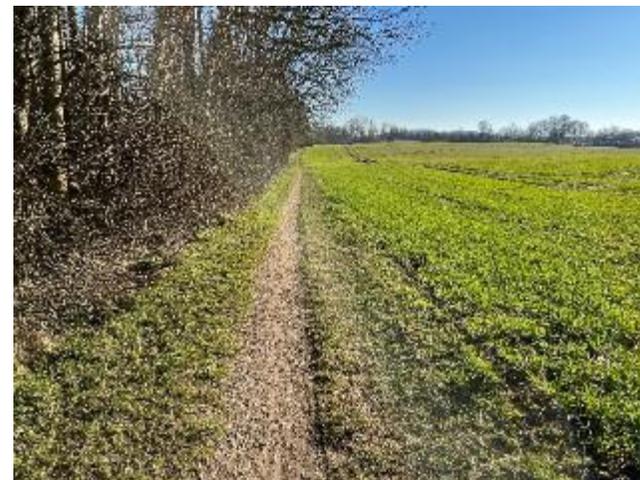
| Abschnitt | WQ-Plö-01 |
|---|---|
| Mangel | Schlecht befahrbar |

| Abschnitt | WQ-Plö-01 |
|---|---|
| Empfehlung | Ausbau zu 2,5 m breitem Weg<br>mit wassergebundener Decke |
| Kosten | Ca. 100.000 € netto |

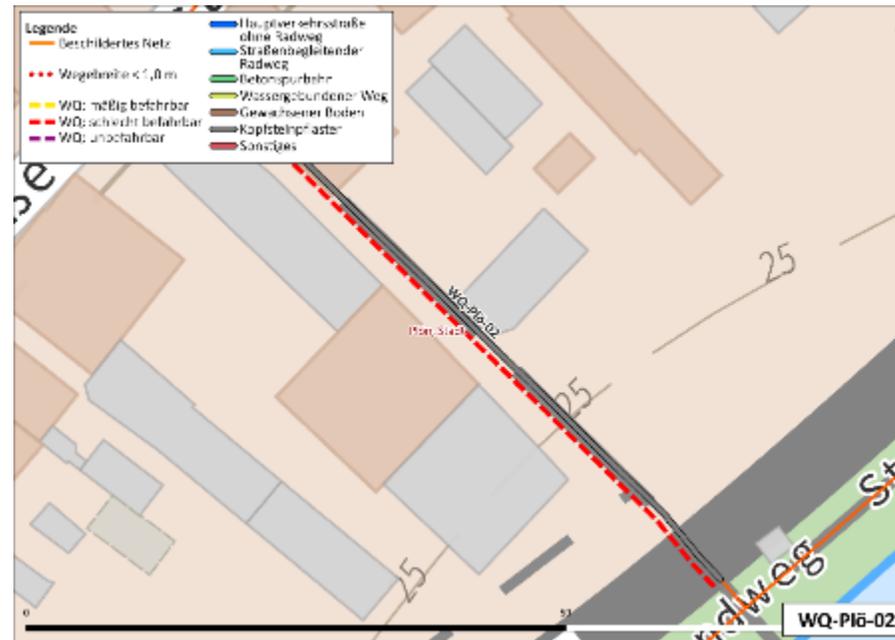
| Abschnitt | WQ-Plö-02 |
|---|---|
| Mangel | Schlecht befahrbar |

| Abschnitt | WQ-Plö-02 |
|---|---|
| Empfehlung | Abschleifen des Kopfsteinpflasters auf mind. 2 m Breite |
| Kosten | Ca. 10.000 € |

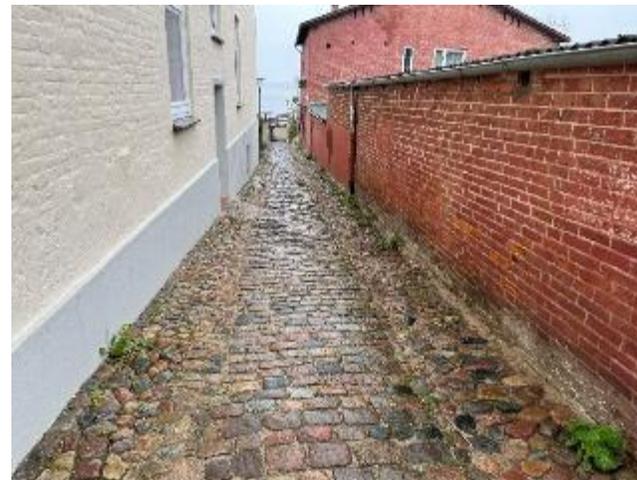
| Abschnitt | WQ-Plö-02 |

| Abschnitt | WQ-Plö-02 |
|---|---|
| Lage | Twiete zur Marktbrücke |

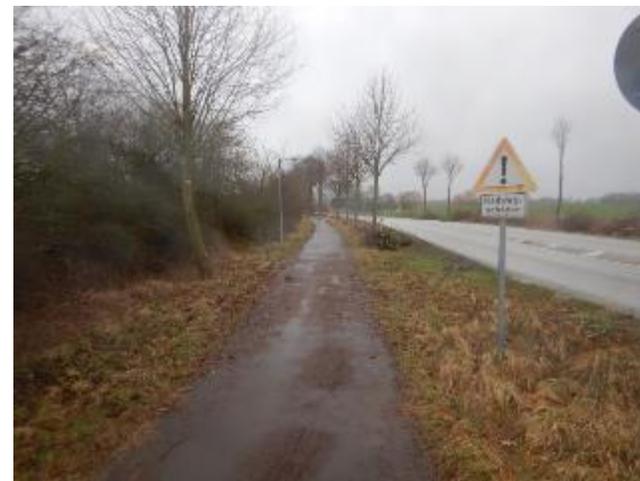
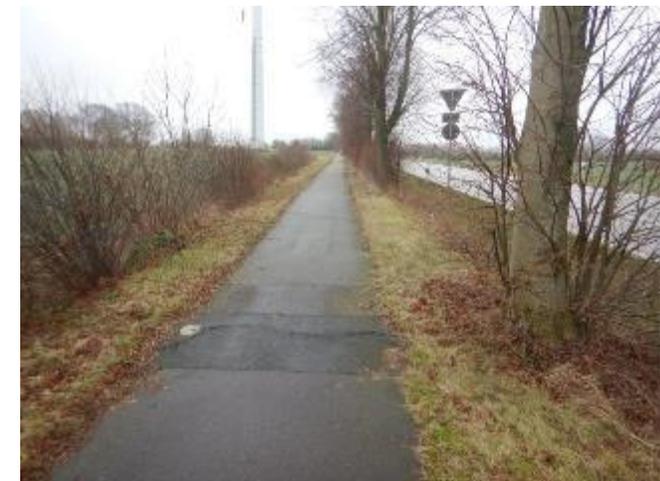
| Abschnitt | WQ-Pro-01 |

| Abschnitt | WQ-Pro-01 |
|---|--|
| Mangel | Schlecht befahrbar |

| Abschnitt | WQ-Pro-01 |
|---|--|
| Empfehlung | Oberflächensanierung der<br>Asphaltdecke |
| Kosten | Ca. 75.000 € netto |

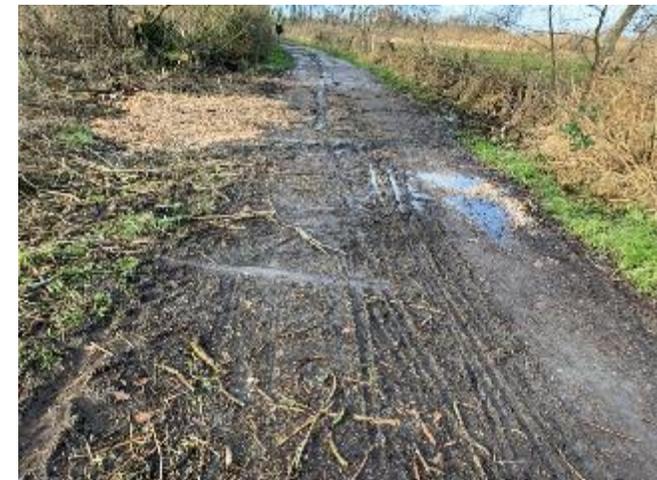
| Abschnitt | WQ-Pro-06 |

| Abschnitt | WQ-Pro-06 |
|---|--|
| Lage | Radweg zwischen Wendtorf und Barsbek |
| Mangel | Unbefahrbar |

| Abschnitt | WQ-Pro-06 |
|---|--|
| Empfehlung | Erneuerung der wassergebundenen Decke durch neuen Schotter |
| Kosten | Ca. 13.000 € netto |

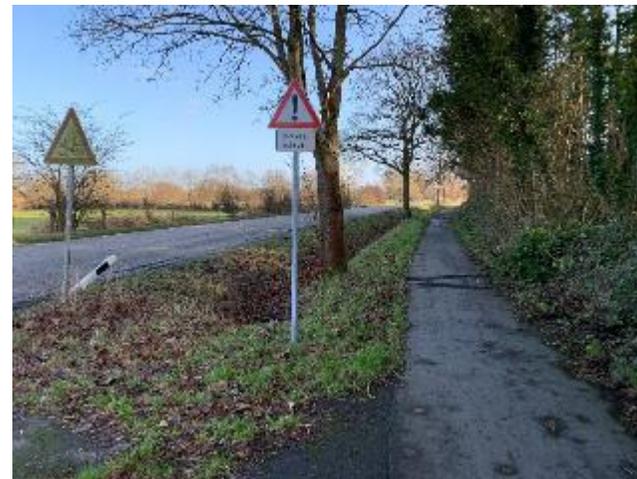
| Abschnitt | WQ-Pro-11 |

| Abschnitt | WQ-Pro-11 |
|---|---|
| Lage | Große Mühlenstraße und Im Dorfe (K 13) |
| Mangel | Schlecht befahrbar |
| Anmerkung | Radwegeschäden durch aufgerissene Asphaltdecke. Freizeitnetz + Alltagsverbindung 1. Ordnung |

| Abschnitt | WQ-Pro-11 |
|---|---|
| Empfehlung | Instandsetzung der Asphaltdecke |
| Kosten | Ca. 170.000 € netto |

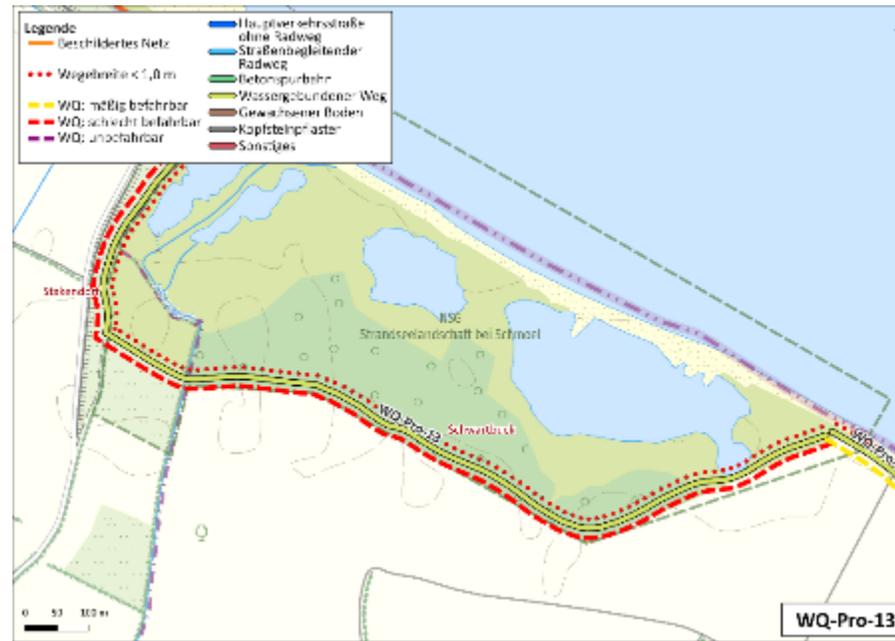
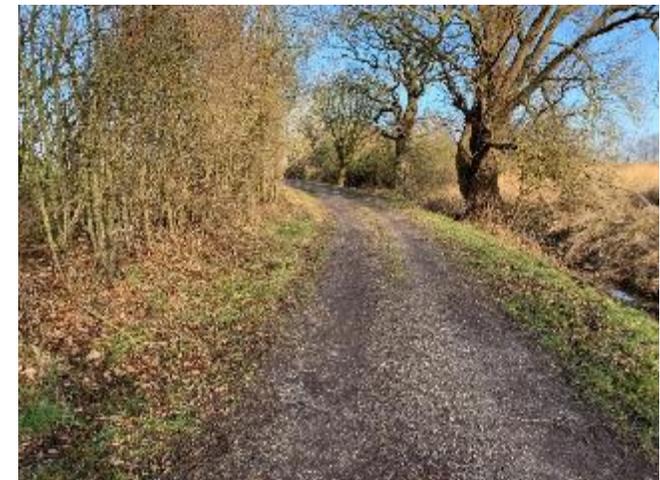
| Abschnitt | WQ-Pro-13 |
|---|--|
| Mangel | Schlecht befahrbar |
| Anmerkung | Naturnaher Weg entlang eines Naturschutzgebietes |

| Abschnitt | WQ-Pro-13 |
|---|--|
| Empfehlung | Keine Maßnahmenempfehlung, da es sich um einen Weg am NSG handelt. Die Wegweisung sollte jedoch mit dem Hinweis-Piktogramm „schlechte Wegequalität“ versehen werden. |

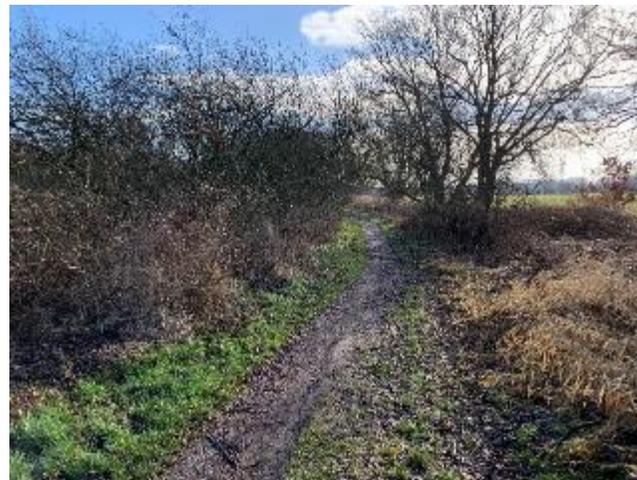
| Abschnitt | WQ-Pro-13 |

| Abschnitt | WQ-Pro-13 |
|---|--|
| Lage | Radweg um das NSG Strandseelandschaft bei Schmoel |

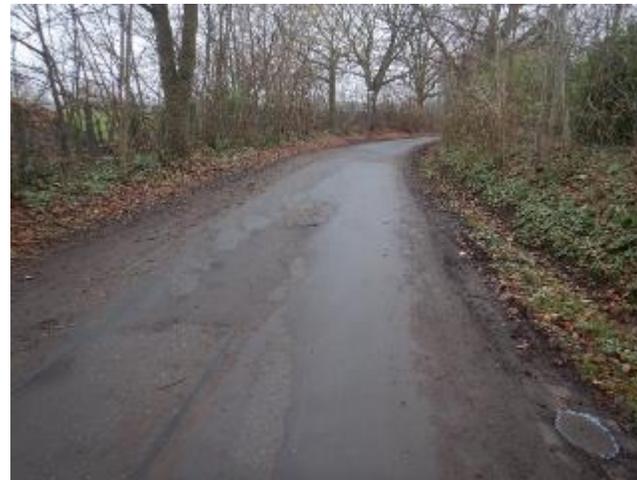
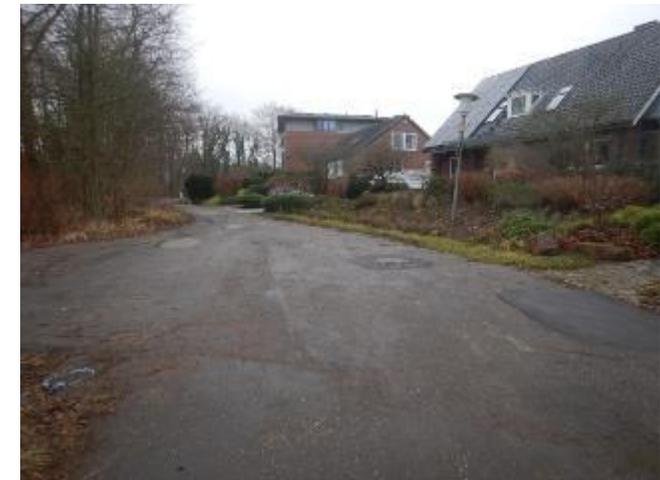
| <b>Abschnitt</b> | WQ-Svb-03 |

| <b>Mangel</b> | Schlecht befahrbar durch Schäden im Belag |

| <b>Empfehlung</b> | Oberflächensanierung |
| <b>Kosten</b> | Ca. 40.000 € netto |

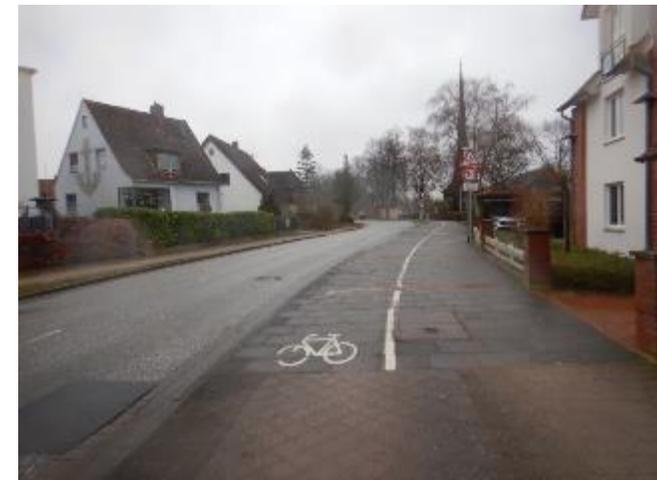
| Abschnitt | WQ-Svb-04 |

| Abschnitt | WQ-Svb-04 |
|---|--|
| Lage | Neuheikendorfer Weg (K 51) |
| Mangel | Schlecht befahrbar durch Belagsschäden |

| Abschnitt | WQ-Svb-04 |
|---|--|
| Empfehlung | Ersatz des Belags durch neues Betonsteinpflaster |
| Kosten | Ca. 60.000 € netto |

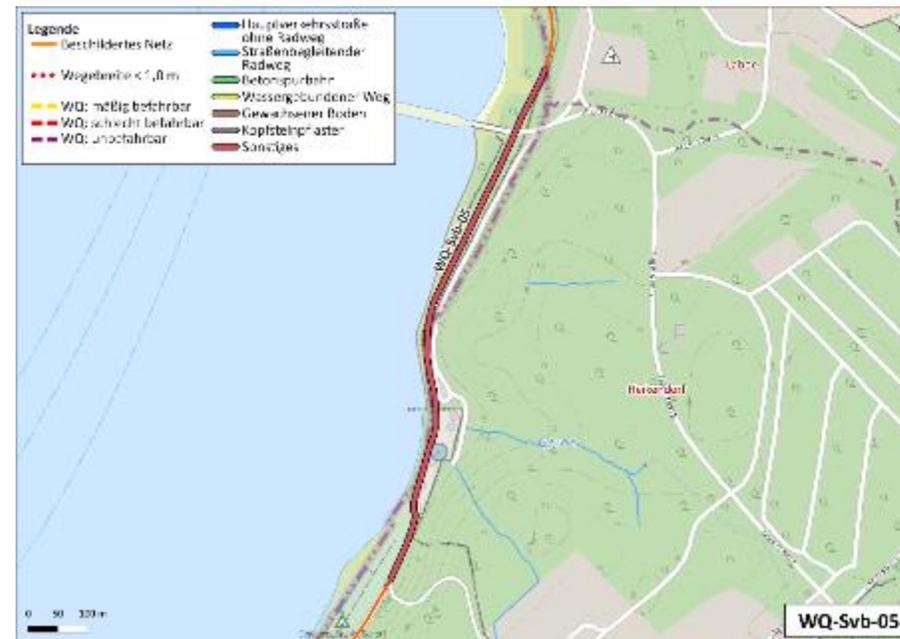
| Abschnitt | WQ-Svb-05 |

| Abschnitt | WQ-Svb-05 |
|---|---|
| Lage | Radweg entlang der Kieler Förde |
| Mangel | Regelmäßig temporär geschlossen (Munitionslager) |
| Anmerkung | Temporär geschlossene Strecken sollten (wenn möglich) nicht ausgewiesen werden, jedoch ist die Alternative über Brodersdorf ein erheblicher Umweg. |

| Abschnitt | WQ-Svb-05 |
|---|---|
| Empfehlung | Keine Maßnahmenempfehlung, da bereits große Hinweisschilder vorhanden. Eine Alternativstrecke zwischen Heikendorf und Laboe wäre sinnvoll (erste Planungen sind bereits vorhanden). |

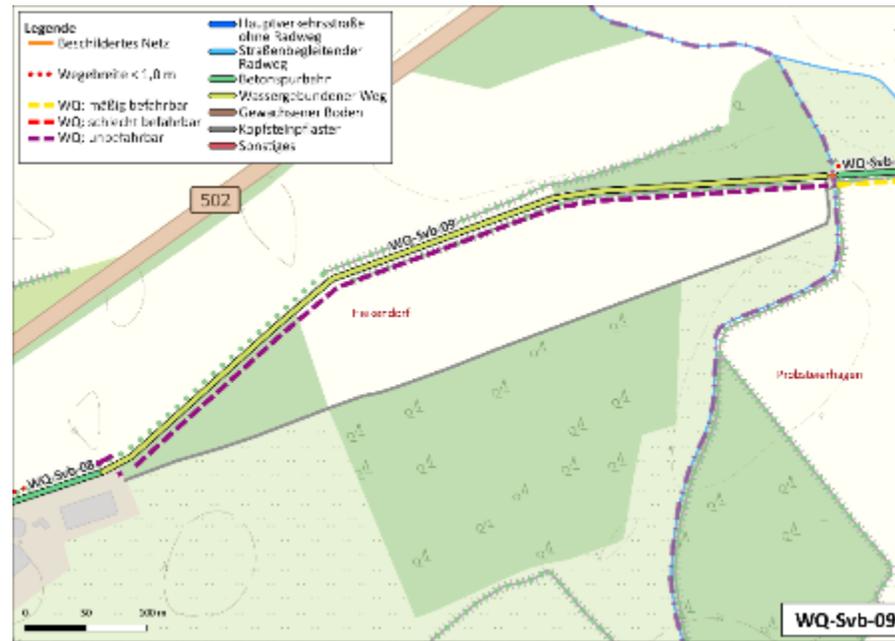
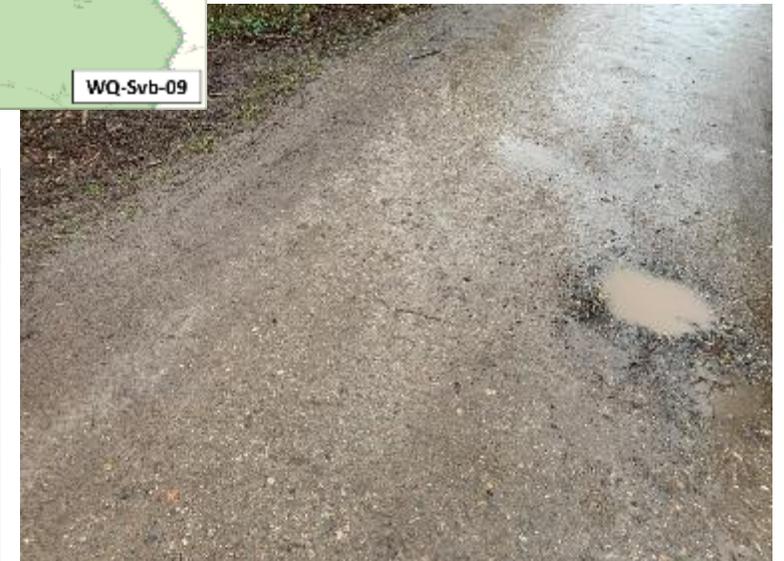
| <b>Mangel</b> | Sehr schlecht bis unbefahrbar |

| <b>Empfehlung</b> | Ausbesserung der wassergebundenen Decke |
| <b>Kosten</b> | Ca. 32.000 € netto |

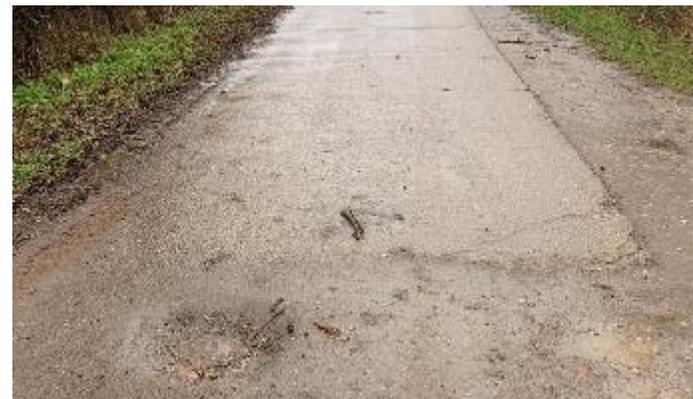
| <b>Abschnitt</b> | WQ-Svb-09 |

| <b>Lage</b> | Röbsdorfer Weg |

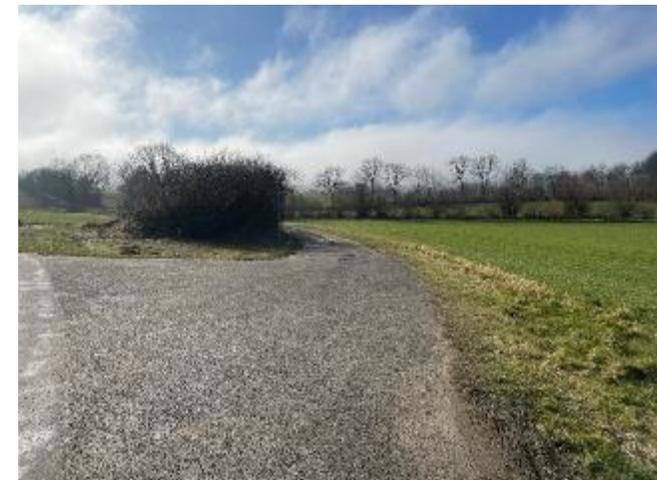
| <b>Abschnitt</b> | WQ-Ljb-02 |

| <b>Mangel</b> | Schlecht befahrbar |
| <b>Anmerkung</b> | Durchgängige Belagsschäden |

| <b>Empfehlung</b> | Aufgrund der Parallelführung und der schlecht befahrbaren Spurbahnen ist dieser Abschnitt nicht mehr Teil des Freizeitnetzes. |
