## Anhang 1: Befahrungsergebnisse Radwegekonzept Kreis Plön

### Punktuelle und lineare Mängel am beschilderten Freizeitnetz im Kreis Plön

# Vorgehen: Befahrung Freizeitnetz Kreis Plön

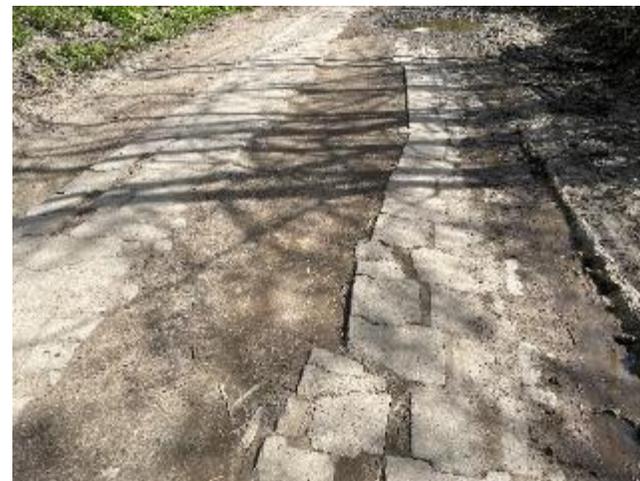
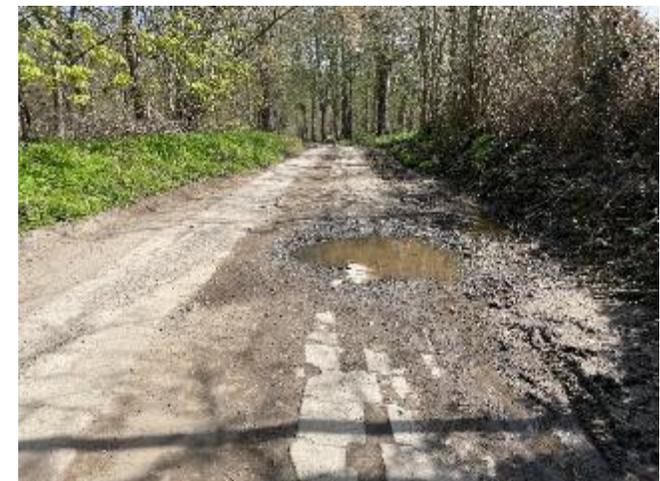
| <b>Abschnitt</b> | WQ-Ljb-10 |

| <b>Lage</b> | Kornhof |
| <b>Mangel</b> | Schlecht befahrbar |
| <b>Anmerkung</b> | Durchgängig starke Belagsschäden |

| <b>Empfehlung</b> | Umbau des Wegs in wassergebundene Decke durch Aufbrechen der Spurbahnen |
| <b>Kosten</b> | Ca. 40.000 € |

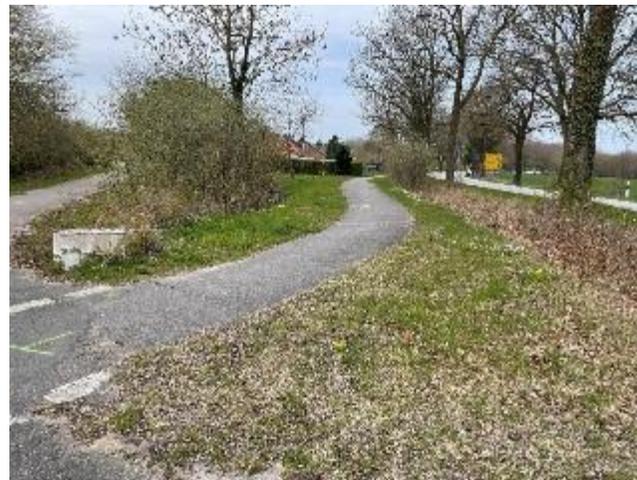
| <b>Abschnitt</b> | WQ-Ljb-11 |

| <b>Lage</b> | Lütjenburger Straße (B 202) |
| <b>Mangel</b> | Schlecht befahrbar durch Risse und Wellen in der Asphaltdecke |

| <b>Empfehlung</b> | Oberflächensanierung |
| <b>Kosten</b> | Ca. 80.000 € |

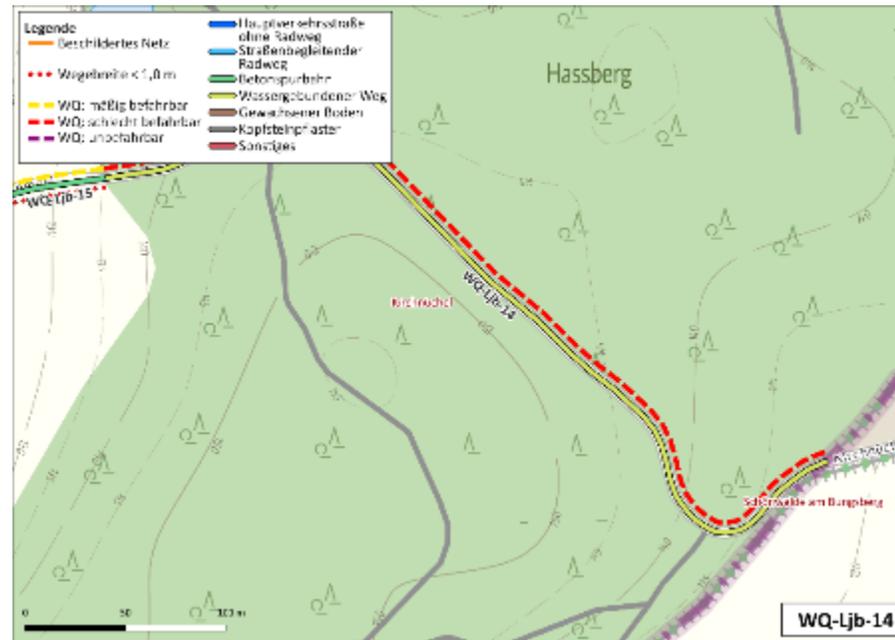
| Abschnitt | WQ-Ljb-14 |
|---|---|
| Mangel | Schlecht befahrbar |

| Abschnitt | WQ-Ljb-14 |
|---|---|
| Empfehlung | Ausbesserung der wassergebundenen Decke |
| Kosten | Ca. 26.000 € netto |

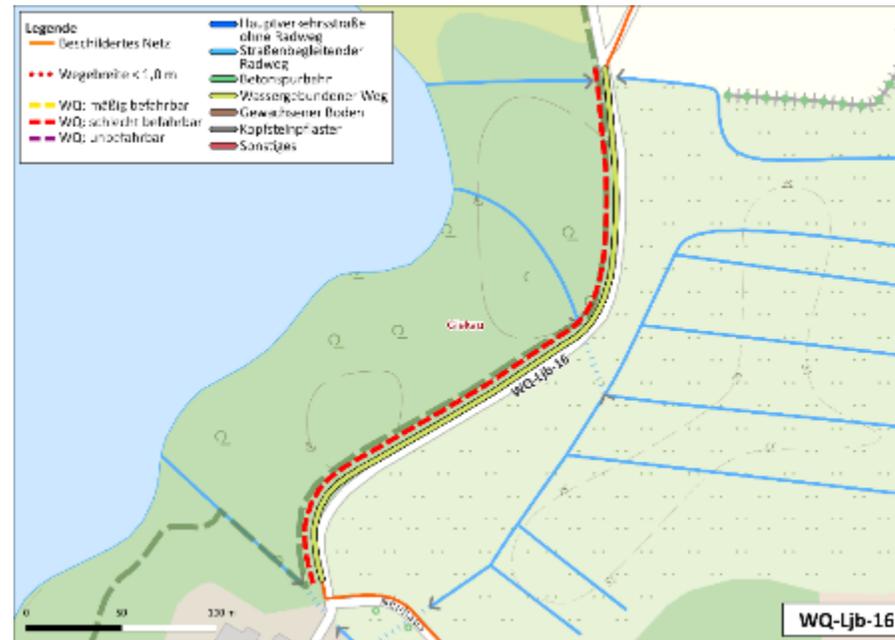
| <b>Mangel</b> | Schlecht befahrbar |

| <b>Empfehlung</b> | Sanierung der wassergebundenen Decke |
| <b>Kosten</b> | Ca. 12.000 € netto |

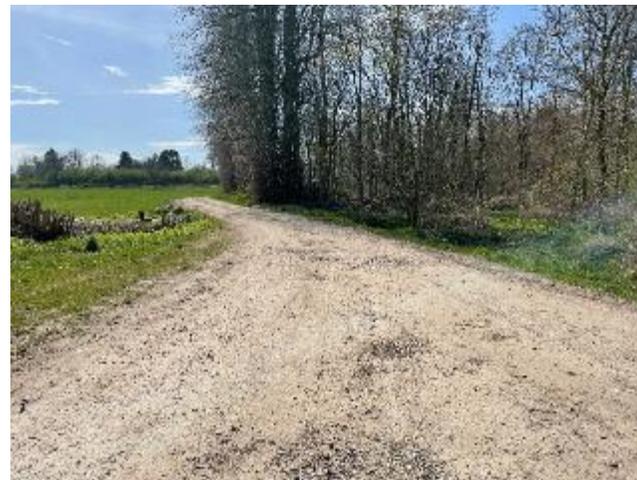
| <b>Abschnitt</b> | WQ-Ljb-16 |

| <b>Lage</b> | Höben |

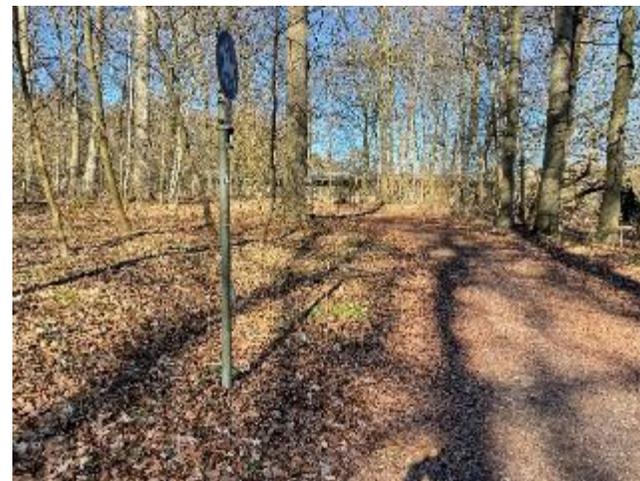
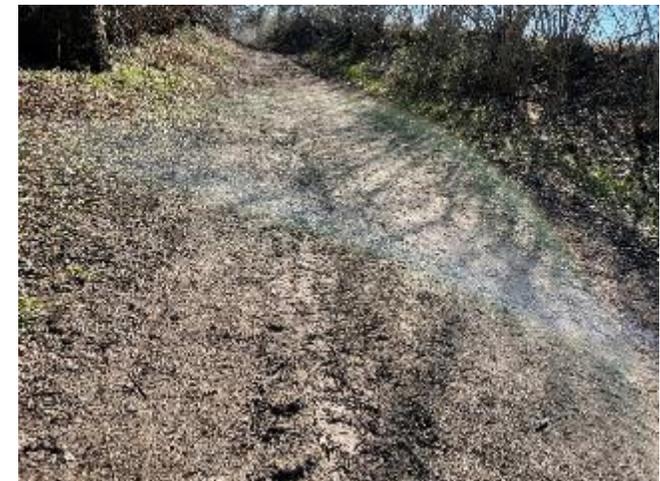
| Abschnitt | WQ-Ptz-02 |

| Abschnitt | WQ-Ptz-02 |
|---|--|
| Lage | Rastorfer Straße |
| Mangel | Schlecht befahrbar |
| Anmerkung | Weicher Boden mit teilweise tiefen Furchen. |

| Abschnitt | WQ-Ptz-02 |
|---|--|
| Empfehlung | Es handelt sich um eine Reit- und nicht um einen Radweg. Dieser Weg ist nicht Teil des Freizeitnetzes. |

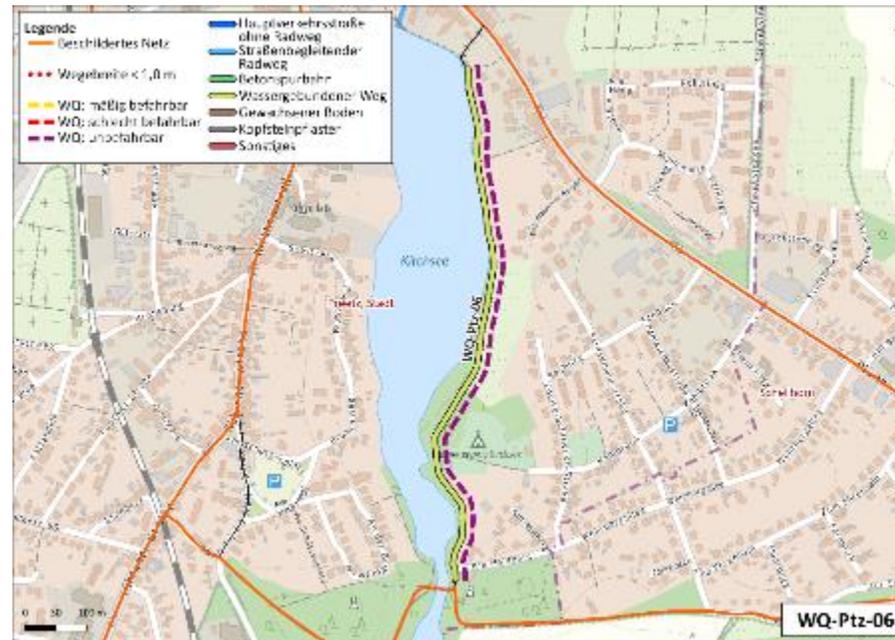
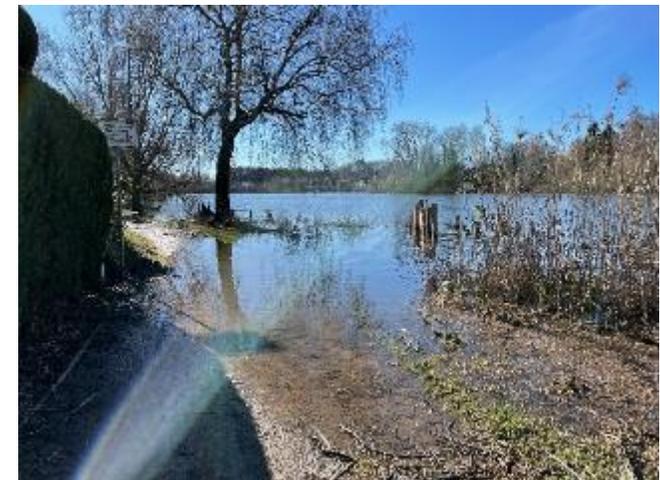
| Abschnitt | WQ-Ptz-06 |
|---|---|
| Mangel | Unbefahrbar |

| Abschnitt | WQ-Ptz-06 |
|---|---|
| Empfehlung | Höherlegung des Wegs und/oder Bau einer Schutzmauer |
| Kosten | Keine Kostenschätzung möglich |

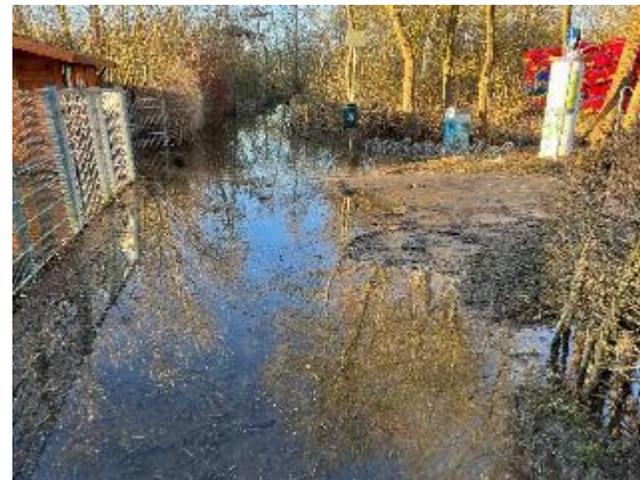
| Abschnitt | WQ-Ptz-06 |

| Abschnitt | WQ-Ptz-06 |
|---|---|
| Lage | Radweg entlang des Kirchsees |

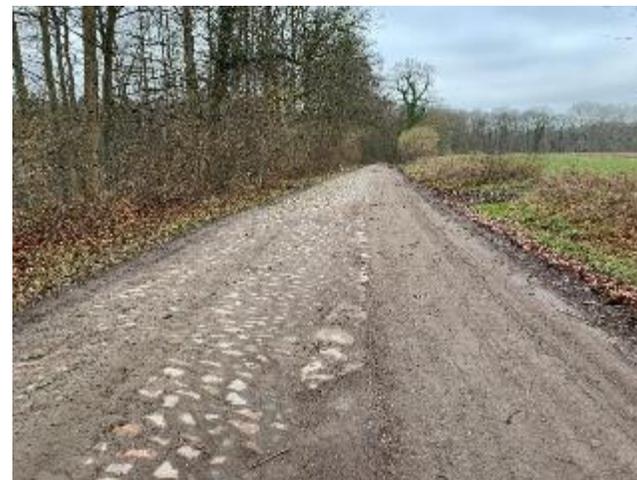
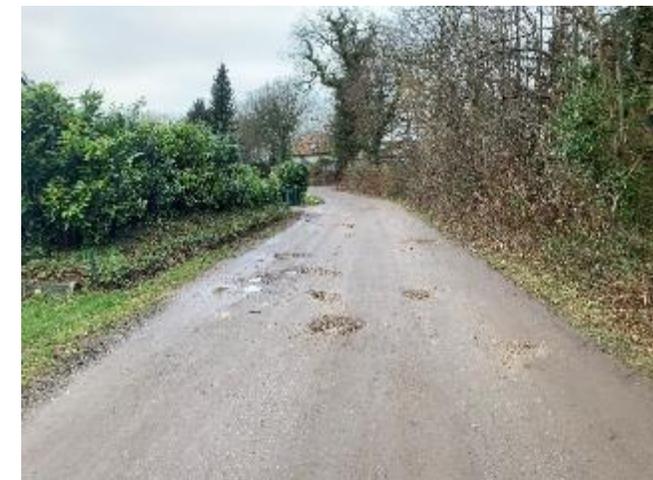
| <b>Mangel</b> | Schlecht befahrbar |

| <b>Empfehlung</b> | Rückbau des Kopfsteinpflasters und Ersatz durch durchgängige wassergebundene Decke, zudem Ausbesserung der vorhandenen wassergebundene Decke |
| <b>Kosten</b> | Ca. 250.000 € netto |

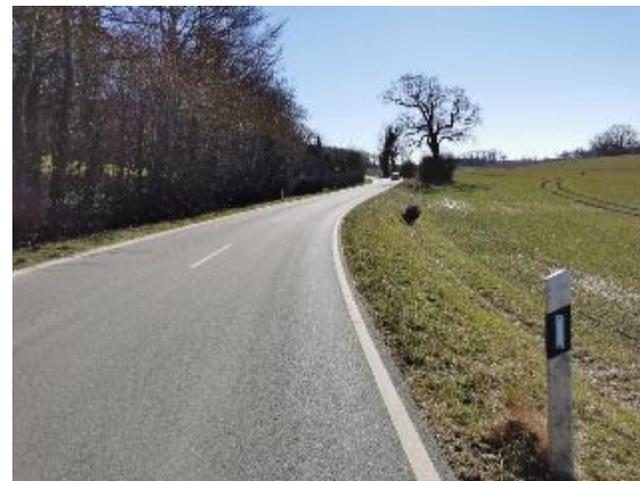
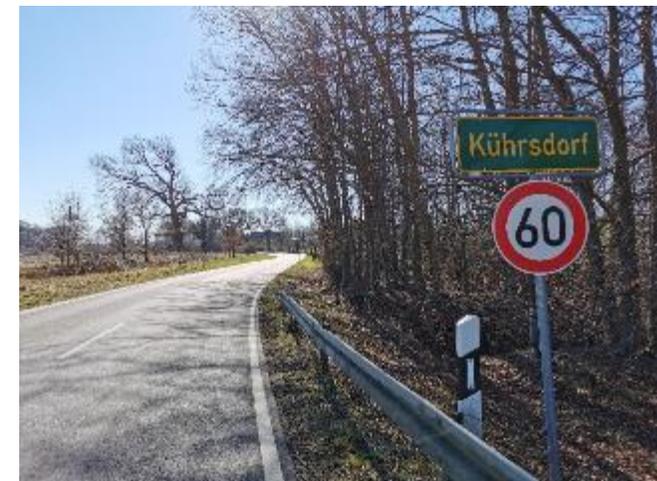
| <b>Abschnitt</b> | <b>WQ-Pzl-05</b> |

| <b>Lage</b> | K 19: Dorfstraße, Alte Schule und Preetzer Straße |
| <b>Mangel</b> | Klassifizierte Straße ohne Radweg |

| <b>Empfehlung</b> | Sicherung durch Markierung<br>eines beidseitigen<br>Schutzstreifens |
| <b>Kosten</b> | Ca. 64.000 € netto |

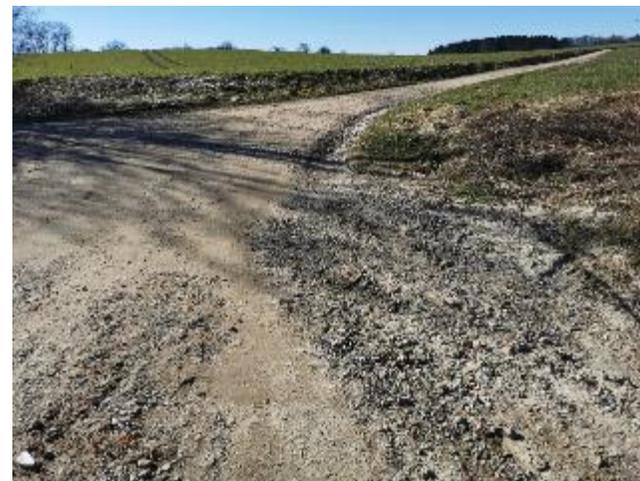
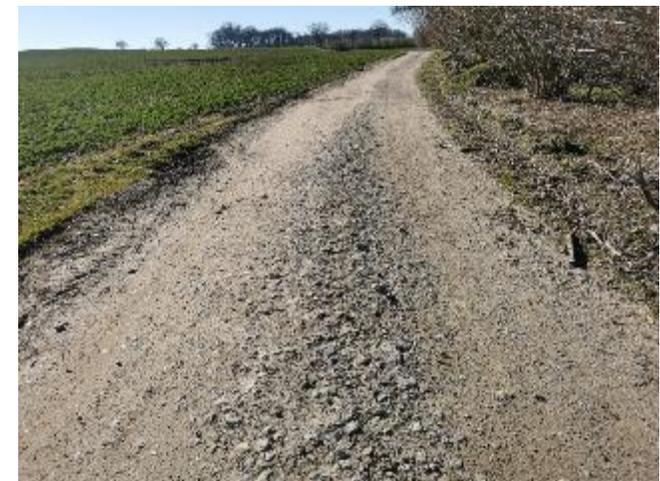
| <b>Abschnitt</b> | WQ-Pzl-07 |

| <b>Lage</b> | Radweg durch das NSG<br>Kührener Teich und Umgebung |
| <b>Mangel</b> | Schlecht befahrbar |
| <b>Anmerkung</b> | Schlaglöcher und<br>Wegeschäden, Teil des RFWs<br>Holsteinische Schweiz Radtour |

| <b>Empfehlung</b> | Sanierung der<br>wassergebundenen Decke |
| <b>Kosten</b> | Ca. 50.000 € netto |

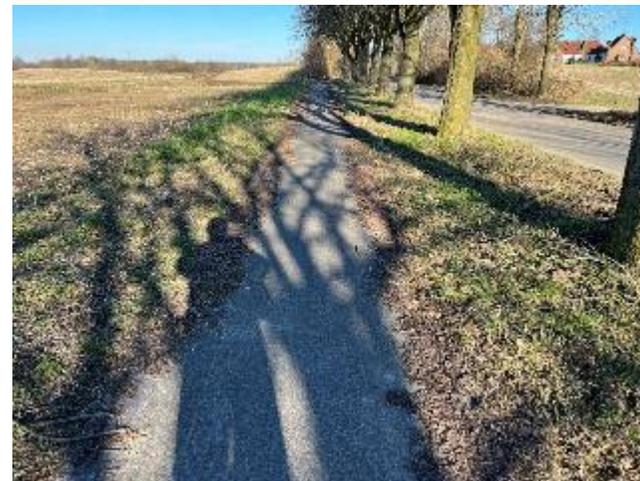
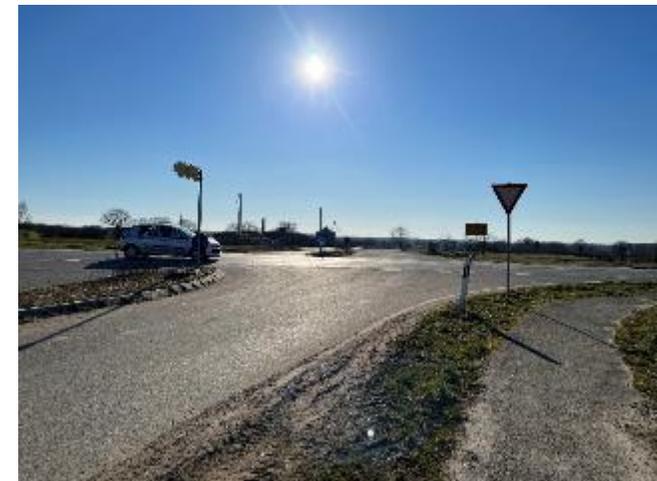
| <b>Abschnitt</b> | WQ-Pzl-09 |

| <b>Lage</b> | Schulstraße |
| <b>Mangel</b> | Schlecht befahrbar |

| <b>Empfehlung</b> | Ausbau des Radwegs zu<br>durchgehender 2,5 m breiter<br>Asphaltdecke |
| <b>Kosten</b> | Ca. 100.000 € netto |

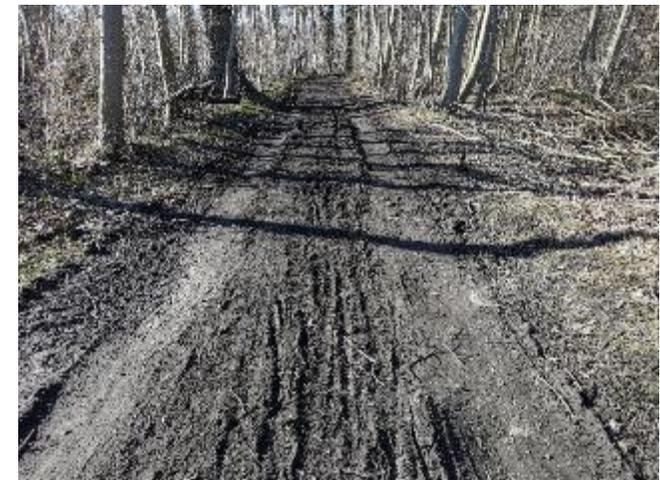
| <b>Abschnitt</b> | WQ-Pzl-14 |

| <b>Lage</b> | Radweg bei Kühren am Lanker See |
| <b>Mangel</b> | unbefahrbar |

| <b>Empfehlung</b> | Nicht mehr Bestandteil des Freizeitnetzes. |

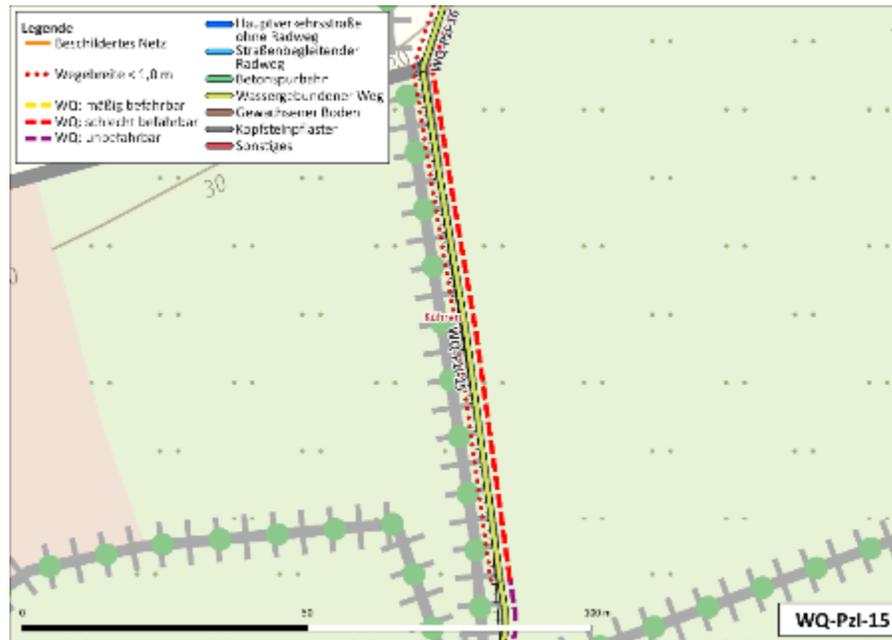
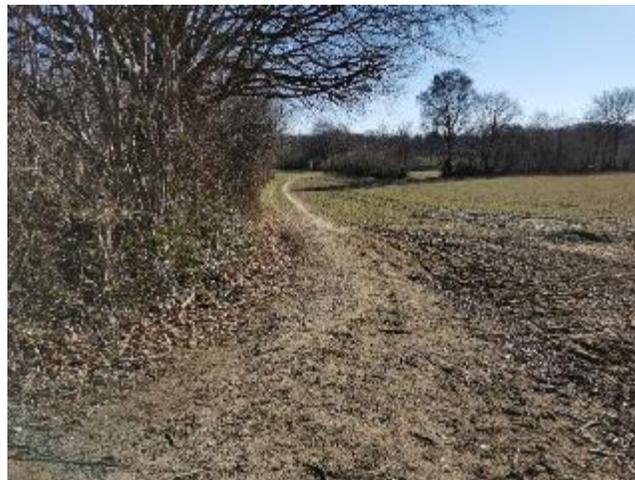
| Abschnitt | WQ-Pzl-15 |

| Abschnitt | WQ-Pzl-15 |
|---|--|
| Lage | Radweg bei Preetz am Lanker See |
| Mangel | Schlecht befahrbar |

| Abschnitt | WQ-Pzl-15 |
|---|--|
| Empfehlung | Nicht mehr Bestandteil des Freizeitnetzes. |

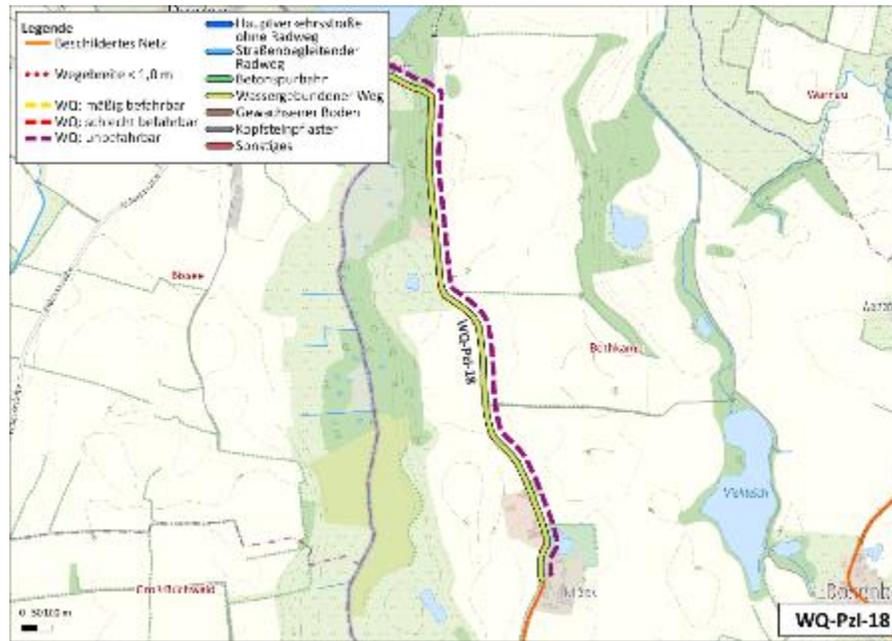
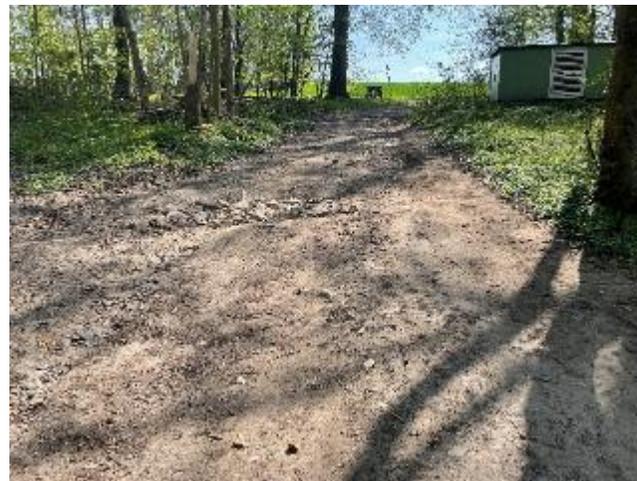
| <b>Abschnitt</b> | <b>WQ-Pzl-18</b> |

| <b>Lage</b> | Hochmuthskate und Hof Siek |
| <b>Mangel</b> | Unbefahrbar |

| <b>Empfehlung</b> | Sanierung bzw. Ausbesserung<br>der wassergebundenen Decke |
| <b>Kosten</b> | Ca. 100.000 € netto |

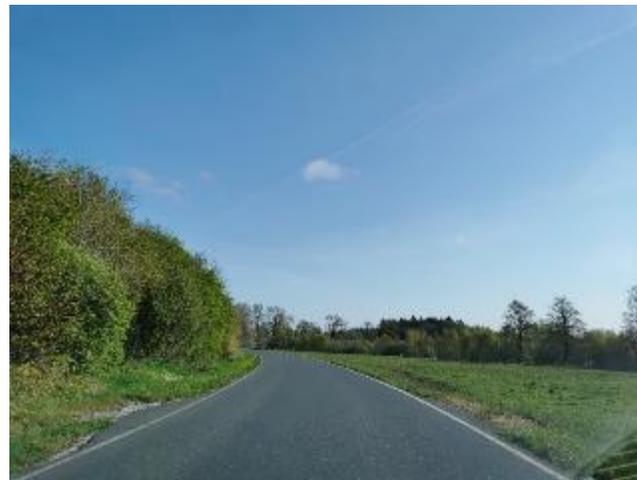
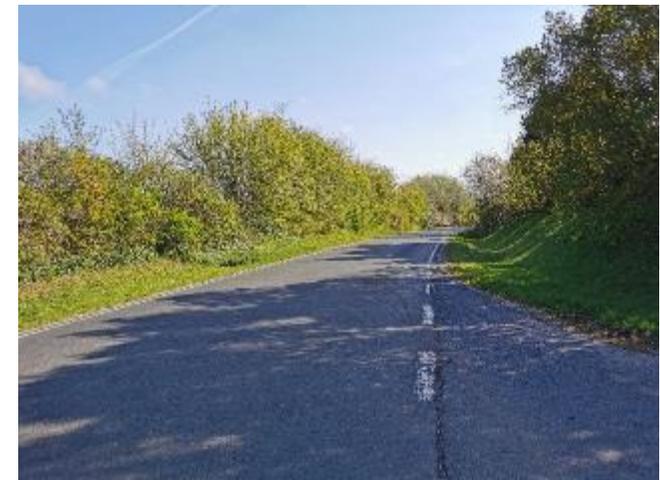
| <b>Abschnitt</b> | WQ-Pzl-25 |

| <b>Lage</b> | Nettelseer Straße |
| <b>Mangel</b> | Schlecht befahrbar |

| <b>Empfehlung</b> | Ohne Radweg ist diese Strecke<br>zu gefährlich, um Bestandteil<br>des Freizeitnetzes zu sein.<br>Radwegebau sehr sinnvoll! |
| <b>Kosten</b> | Ca. 280.000 € netto |

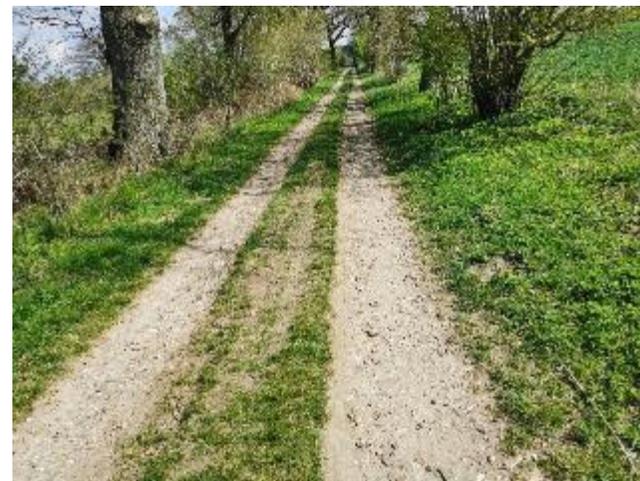
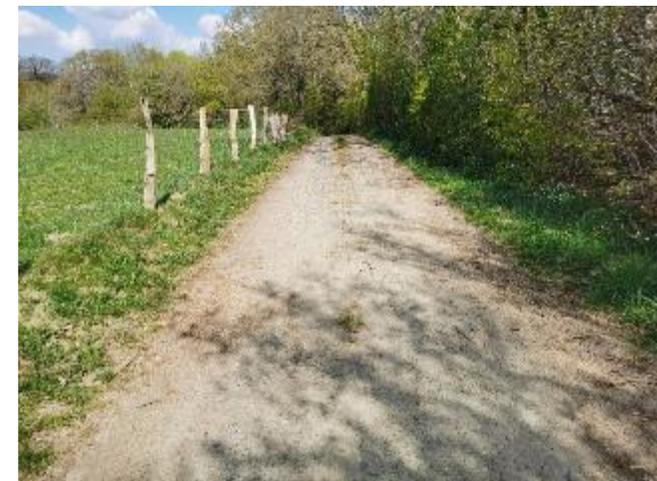
| <b>Abschnitt</b> | WQ-Pzl-26 |

| <b>Lage</b> | Radweg bei Postfeld |
| <b>Mangel</b> | Schlecht befahrbar |

| <b>Empfehlung</b> | durchgehender Ausbau der wassergebundenen Decke auf volle Breite (3m) des Wegs |
| <b>Kosten</b> | Ca. 60.000 € netto |

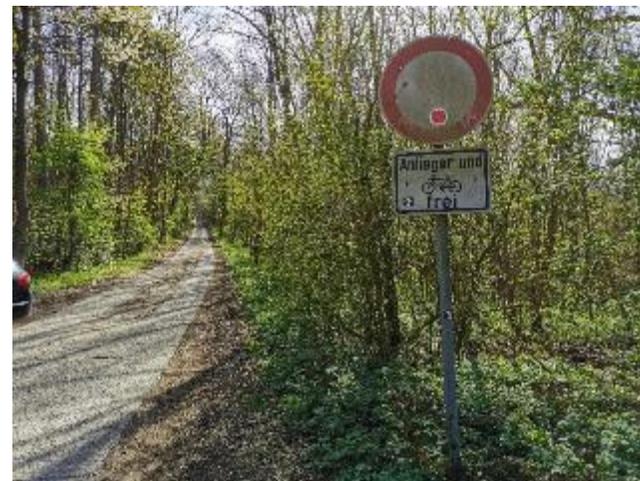
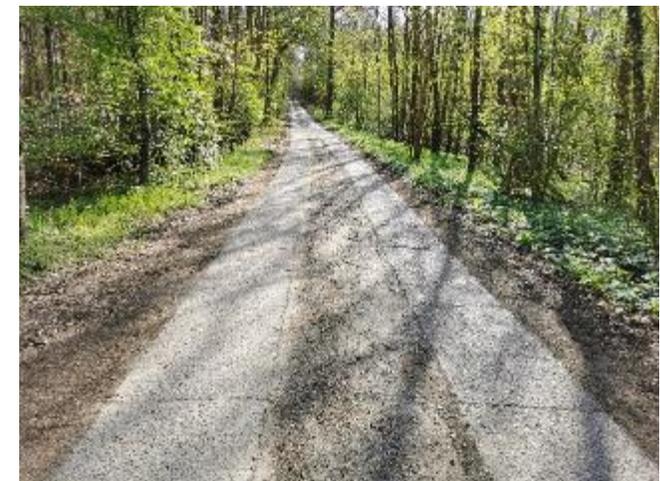
| <b>Abschnitt</b> | WQ-Pzl-27 |

| <b>Lage</b> | Kührener Höfen |
| <b>Mangel</b> | Schlechte Qualität |

| <b>Empfehlung</b> | Umbau des Wegs in wassergebundene Decke durch Aufbrechen der Spurbahnen |
| <b>Kosten</b> | Ca. 25.000 € netto |

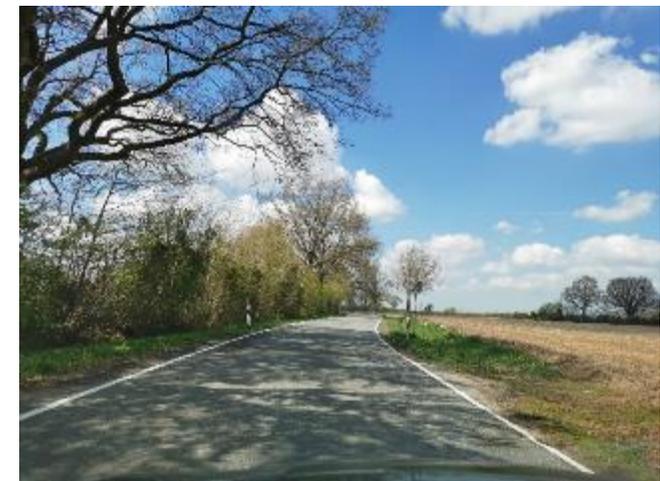
| <b>Mangel</b> | Klassifizierte Straße ohne Radweg |

| <b>Empfehlung</b> | Neubau eines straßenbegl.<br>Radwegs mit 2,5 m Breite |
| <b>Kosten</b> | Ca. 175.000 € netto |

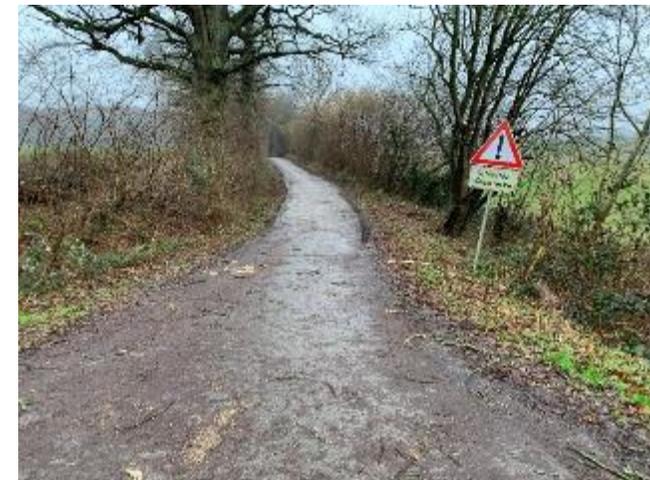
| <b>Abschnitt</b> | <b>WQ-Sel-03</b> |

| <b>Lage</b> | Radweg bei Gut Salzau |
| <b>Mangel</b> | Unbefahrbar |
| <b>Anmerkung</b> | matschig und viele Schlaglöcher – Weg führt außerdem zum Gut Salzau (Privatbesitz, nicht permanent passierbar) |

| <b>Empfehlung</b> | Wird nicht Teil des zukünftigen Freizeitnetzes. |

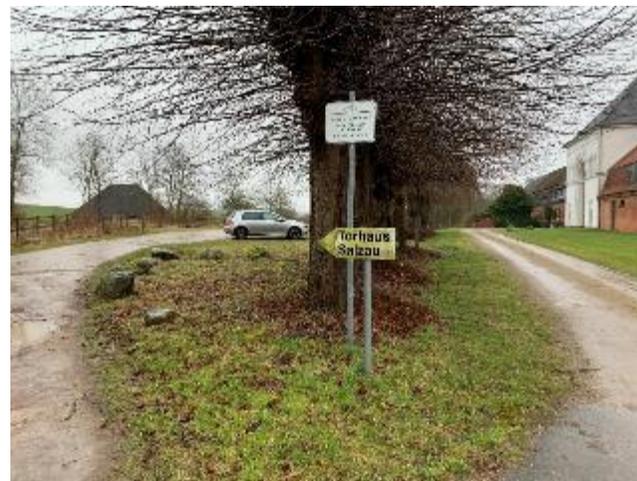
| <b>Abschnitt</b> | WQ-Sel-05 |

| <b>Lage</b> | Radweg zwischen Charlottental und Gut Salzau |
| <b>Mangel</b> | Unbefahrbar |
| <b>Anmerkung</b> | viele Schlaglöcher vorhanden |

| <b>Empfehlung</b> | Wird nicht Teil des zukünftigen Freizeitnetzes. |

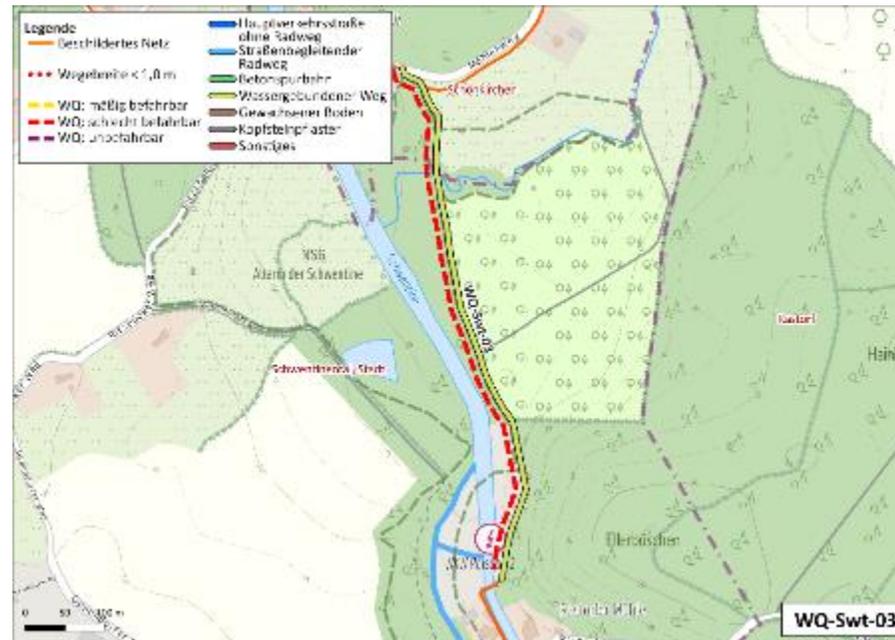
| Abschnitt | WQ-Swt-03 |

| Abschnitt | WQ-Swt-03 |
|---|---|
| Mangel | Schlecht befahrbar |

| Abschnitt | WQ-Swt-03 |
|---|---|
| Empfehlung | Sanierung der wassergebundenen Decke |
| Kosten | Ca. 20.000 € netto |

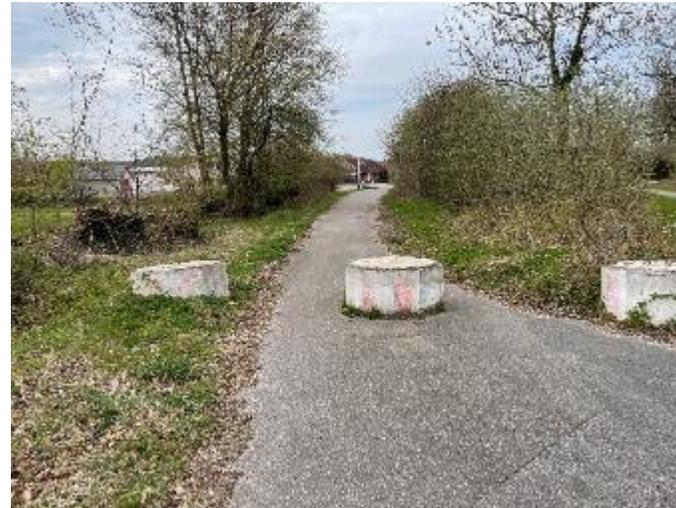
Bsp. Poller; nicht kontrastreich gekennzeichnet (PM-Ljb-02)

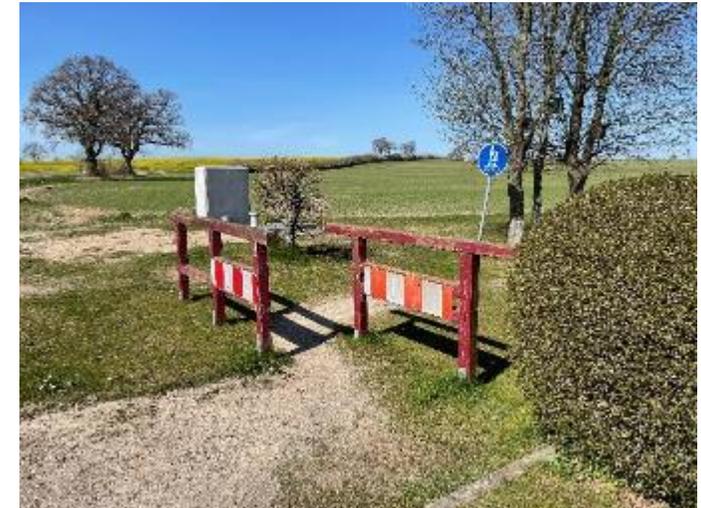
Bsp. Umlaufschranke mit zu geringer Durchfahrbreite (PM-Ljb-03)

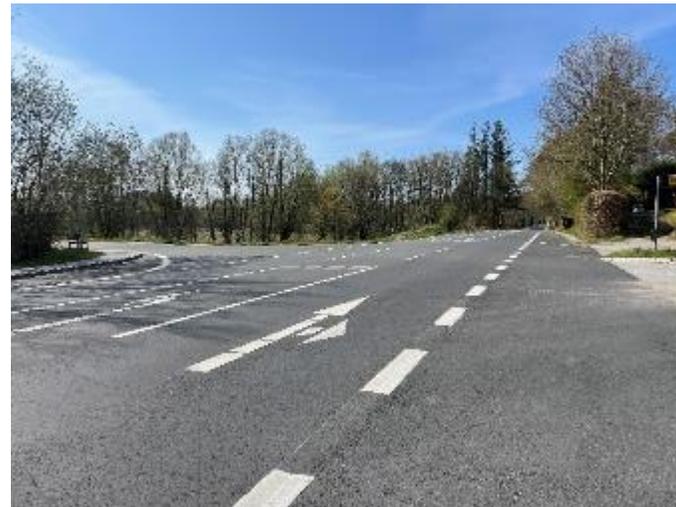
Bsp. Ungesicherte Querung klass. Straße (PM-Ljb-07)

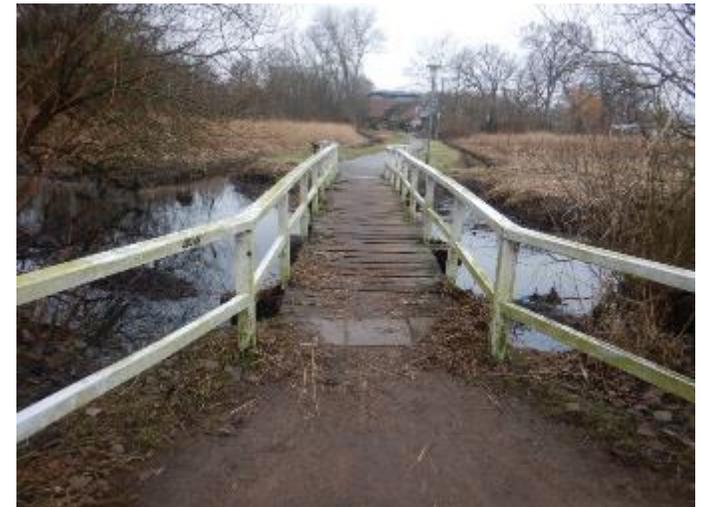
Bsp. Brücke (PM-Svb-04)

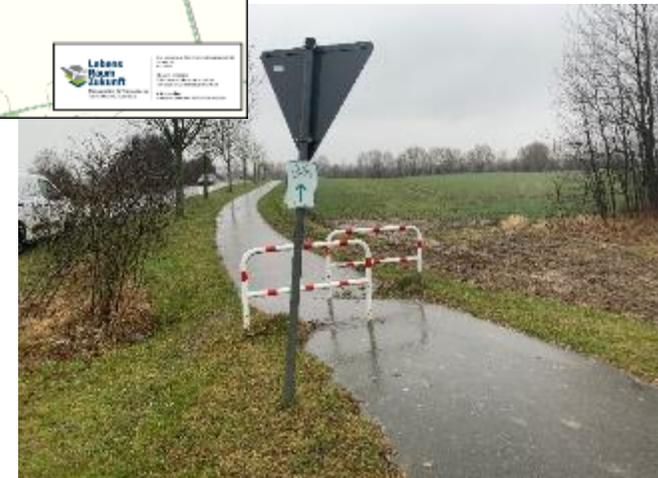
| <b>Nummer</b> | PM-Pro-02 |

| <b>Lage</b> | Strandstraße |
| <b>Mangel</b> | Poller |

| <b>Empfehlung</b> | <p>Die Poller sind bereits kontrastreich markiert und bieten rechts und links eine ausreichende Durchfahrbreite. Retroreflektierende Ausstattung in beide Fahrtrichtungen ergänzen.</p> |
| <b>Kosten</b> | Ca. 200 € netto |

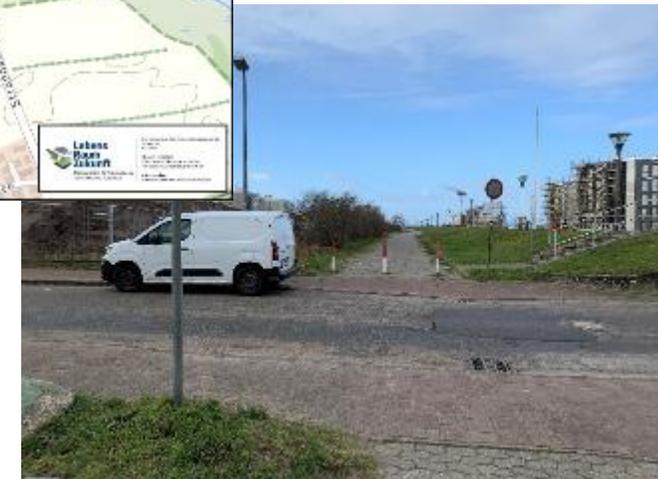
| <b>Mangel</b> | Poller |

| <b>Empfehlung</b> | <p>Die Poller sind bereits kontrastreich markiert und bieten rechts und links eine ausreichende Durchfahrbreite. Retroreflektierende Ausstattung in beide Fahrtrichtungen ergänzen.</p> |
| <b>Kosten</b> | Ca. 400 € netto |

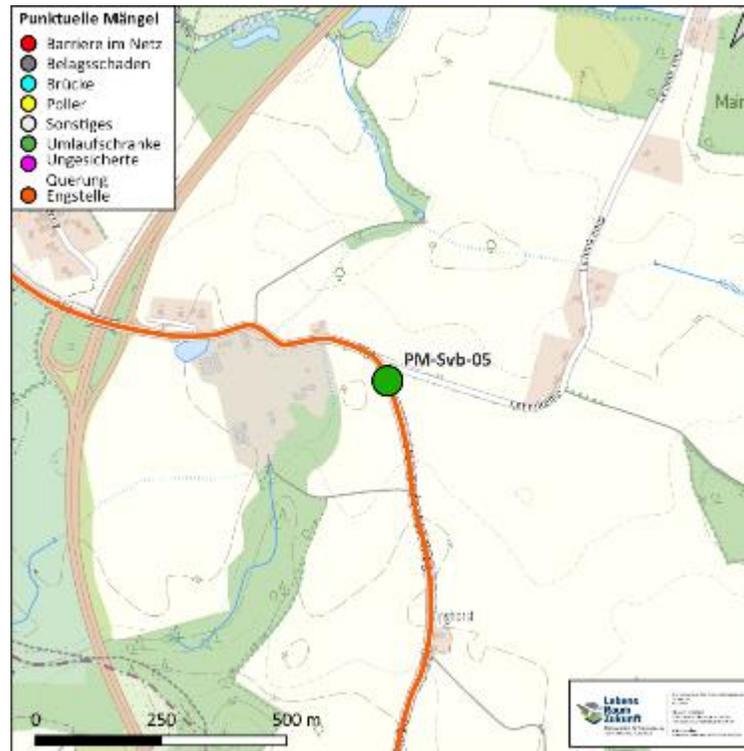
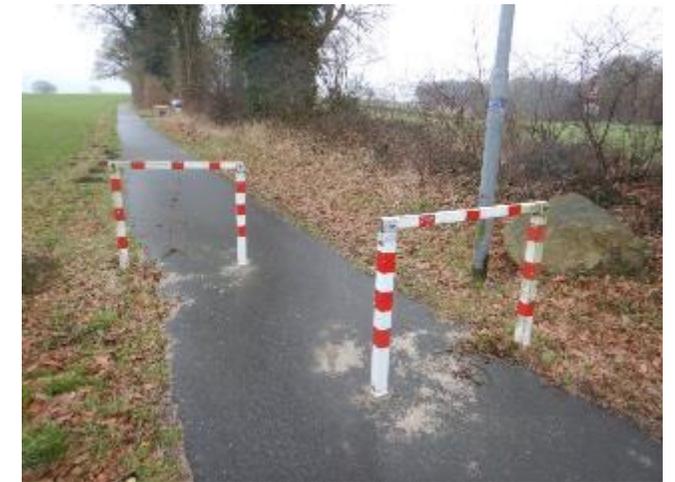
| <b>Mangel</b> | Umlaufschranke |
| <b>Anmerkung</b> | <p>Umlaufschranke entspricht den Empfehlungen für Radverkehrsanlagen (ERA), wenn folgende Punkte eingehalten werden:</p> <ol style="list-style-type: none"> <li>1. Abstand der Gitter zueinander 1,5 m</li> <li>2. Einfahrbreite mind. 1,15 m</li> <li>3. Aufstellfläche von 3,0 Länge zwischen Umlaufschranke und zu querender Straße</li> <li>4. Kontrastreiche Markierung</li> </ol> |

| <b>Empfehlung</b> | Keine Maßnahme notwendig. |

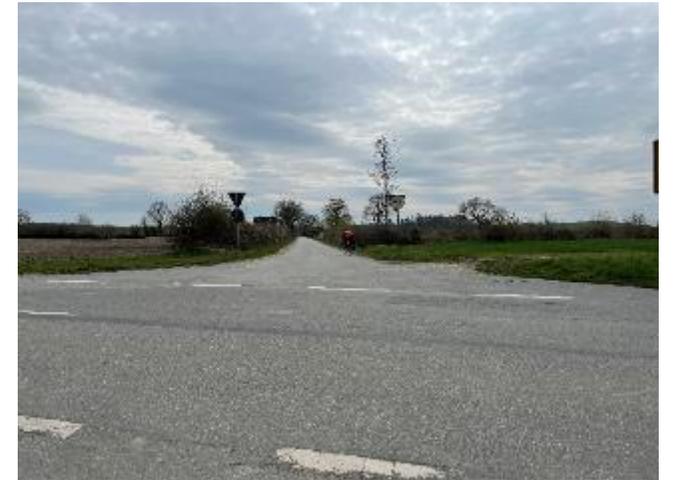
| <b>Nummer</b> | <b>PM-Ljb-06</b> |

| <b>Mangel</b> | Ungesicherte Querung |

| <b>Empfehlung</b> | Sicherung der Querung durch<br>Aufstellen von Gefahrzeichen<br>Radverkehr (VZ 138) |
| <b>Kosten</b> | Ca. 400 € netto |

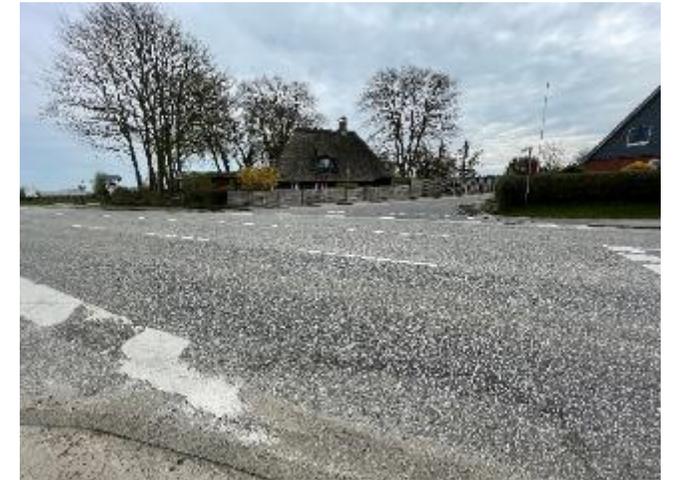
| <b>Nummer</b> | PM-Ljb-07 |

| <b>Mangel</b> | Ungesicherte Querung |

| <b>Empfehlung</b> | Sicherung der Querung durch Aufstellen von Gefahrzeichen Radverkehr (VZ 138) |
| <b>Kosten</b> | Ca. 400 € netto |

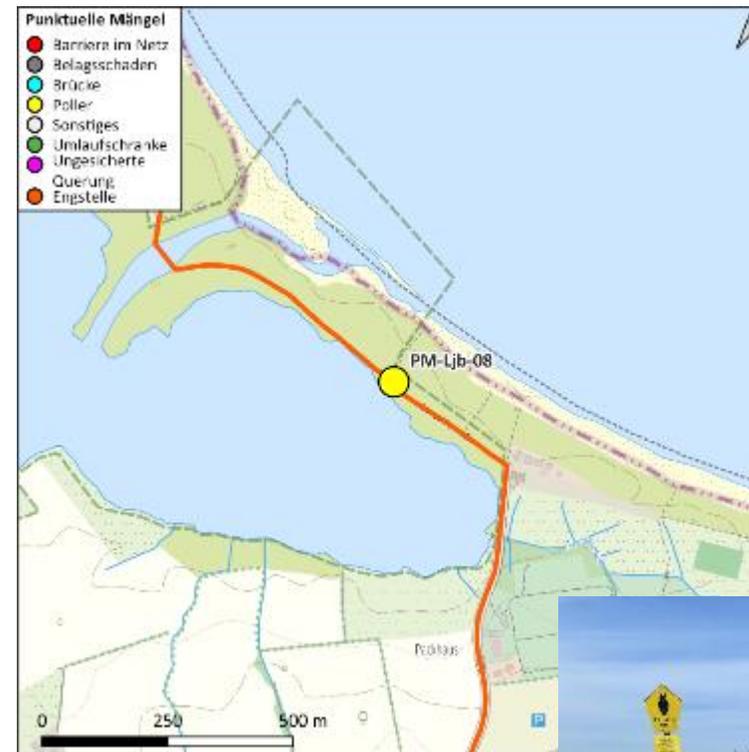
| <b>Mangel</b> | Poller |

| <b>Empfehlung</b> | Die Poller sind bereits kontrastreich markiert und bieten rechts und links eine ausreichende Durchfahrbreite. Zusätzlich: Retroreflektierende Ausstattung in beide Fahrtrichtungen ergänzen. |
| <b>Kosten</b> | Ca. 200 € netto |

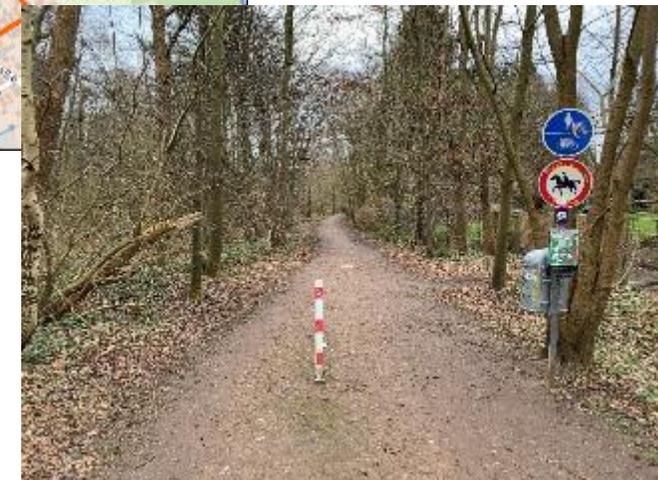
| <b>Nummer</b> | <b>PM-Swt-03</b> |

| <b>Mangel</b> | Poller |

| <b>Empfehlung</b> | Die Poller sind bereits kontrastreich markiert und bieten eine ausreichende Durchfahrbreite. Zusätzlich: Retroreflektierende Ausstattung in beide Fahrtrichtungen ergänzen. |
| <b>Kosten</b> | Ca. 200 € netto |

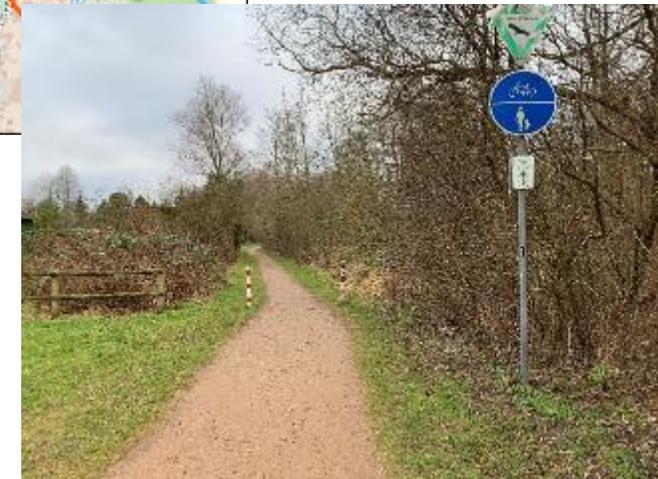
| <b>Nummer</b> | <b>PM-Swt-04</b> |

| <b>Mangel</b> | Poller, Engstelle |

| <b>Empfehlung</b> | <p>Die Poller sind bereits kontrastreich markiert und bieten rechts und links eine ausreichende Durchfahrbreite. Zusätzlich:<br/>Retroreflektierende Ausstattung in beide Fahrtrichtungen ergänzen.</p> |
| <b>Poller</b> | Ca. 100 € netto |

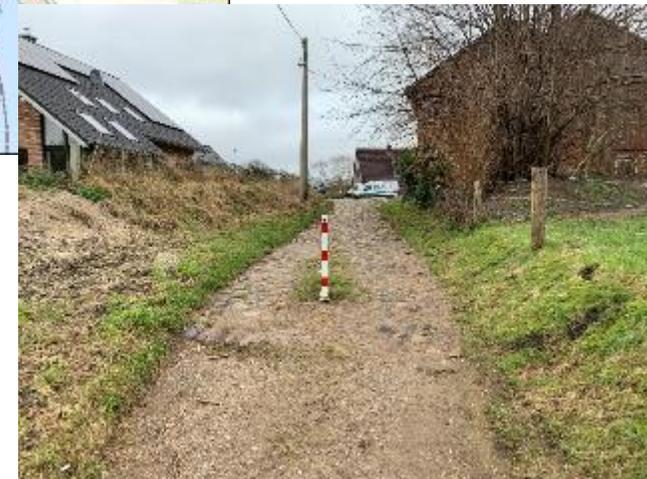
| <b>Nummer</b> | <b>PM-Swt-06</b> |

| <b>Mangel</b> | Umlaufschranke, Engstelle |

| <b>Empfehlung</b> | Kontrastreiche Markierung der Umlaufschranke erneuern<br>Alle anderen ERA-Empfehlungen sind eingehalten. |
| <b>Kosten</b> | Ca. 300 € netto |

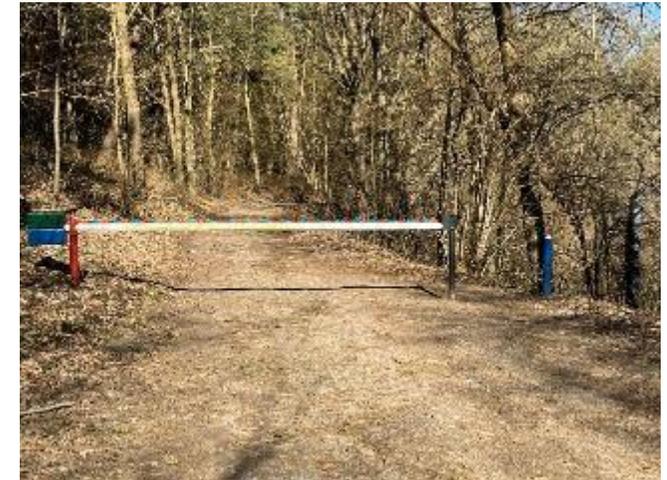
| <b>Nummer</b> | <b>PM-Plö-01</b> |

| <b>Mangel</b> | Engstelle |

| <b>Empfehlung</b> | Kontrastreiche Markierung an Poller und Schranke |
| <b>Kosten</b> | Ca. 300 € netto |

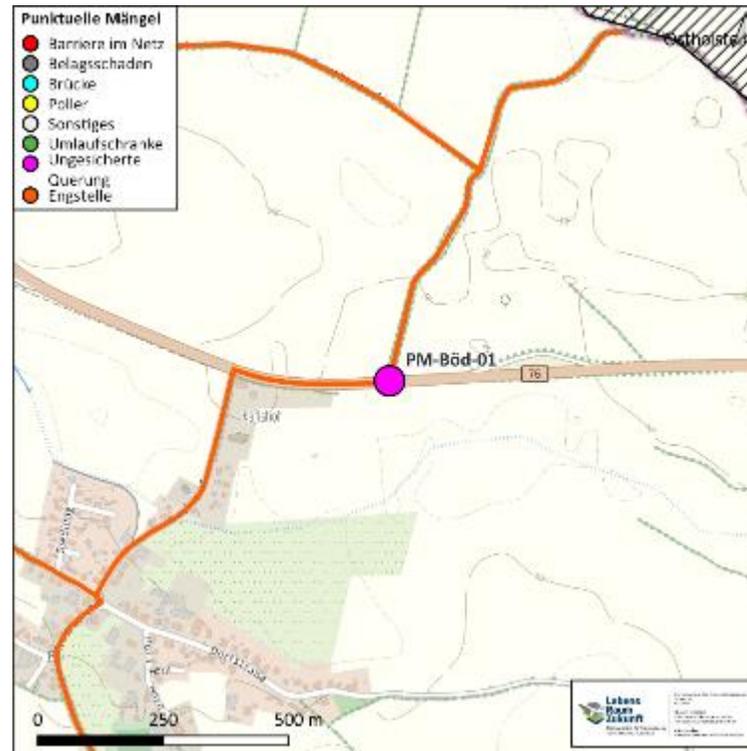
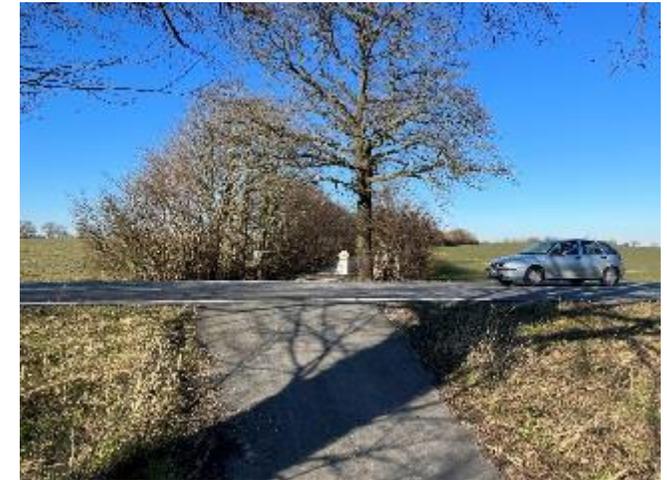
| <b>Nummer</b> | <b>PM-Böd-01</b> |

| <b>Lage</b> | Meinsdorfer Weg / B76 |
| <b>Mangel</b> | Ungesicherte Querung |

| <b>Empfehlung</b> | Sicherung der Querung durch Aufstellen von Gefahrzeichen Radverkehr (VZ 138) |
| <b>Kosten</b> | Ca. 400 € netto |

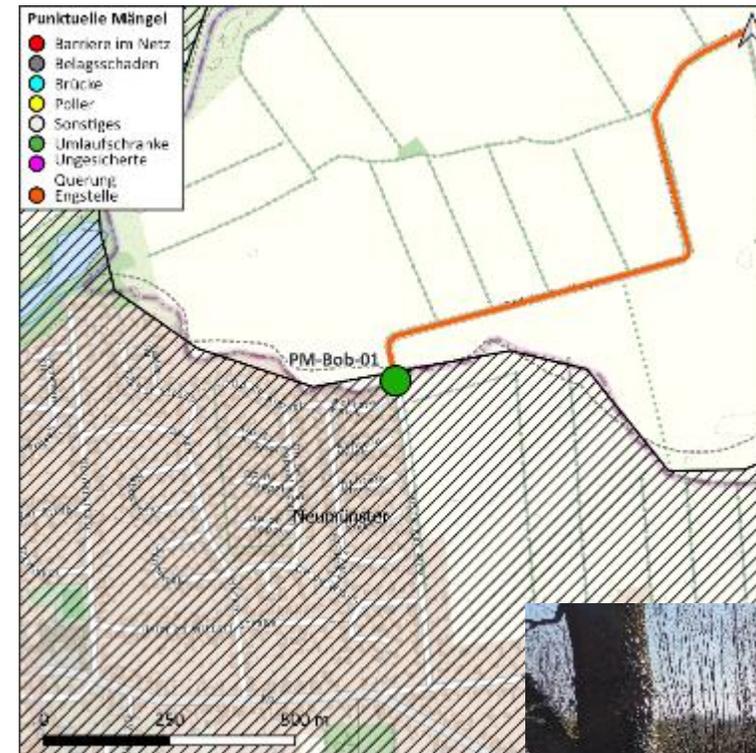
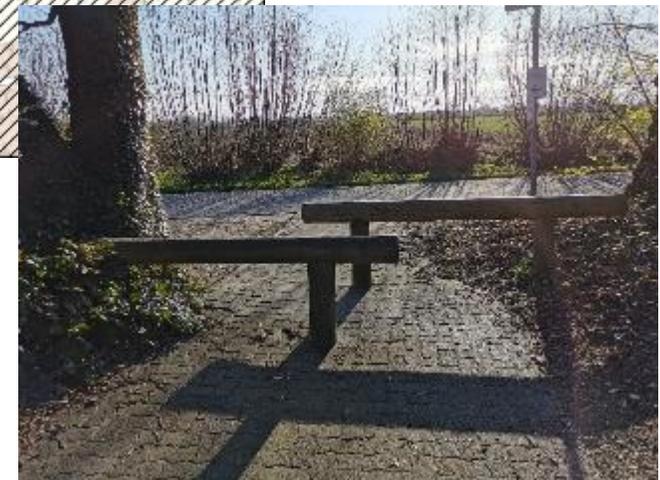
| <b>Nummer</b> | <b>PM-Bob-01</b> |

| <b>Mangel</b> | Umlaufschranke |

| <b>Empfehlung</b> | Die kontrastreiche Markierung der Umlaufschranke erneuern.<br>Alle anderen ERA-Empfehlungen sind eingehalten. |
| <b>Kosten</b> | Ca. 200 € netto |

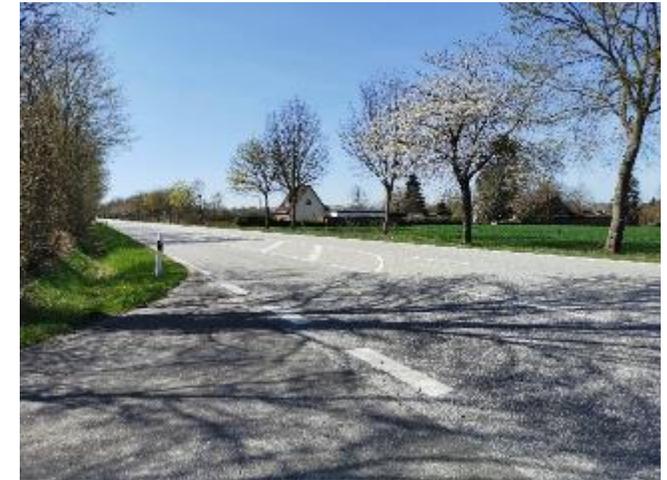
| <b>Nummer</b> | <b>PM-Bwd-04</b> |

| <b>Mangel</b> | Ungesicherte Querung |

| <b>Empfehlung</b> | Sicherung der Querung durch<br>Aufstellen von Gefahrzeichen<br>Radverkehr (VZ 138) |
| <b>Kosten</b> | Ca. 400 € netto |

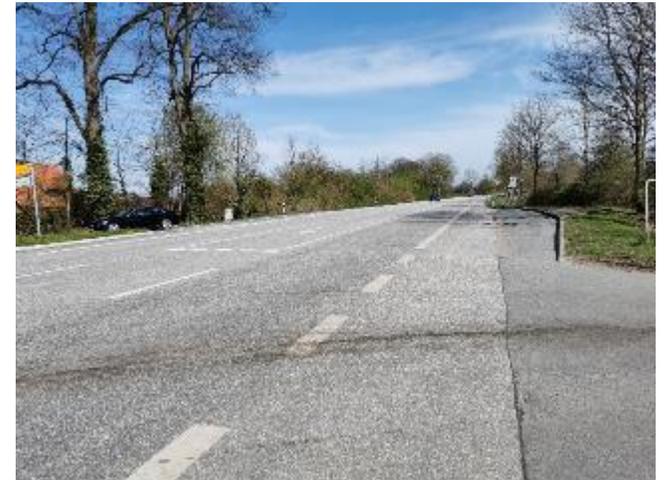
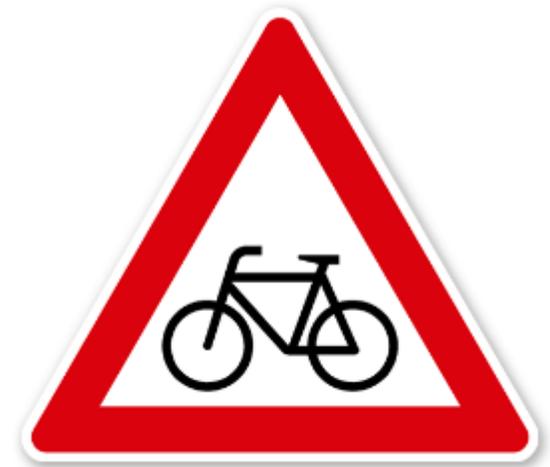
| <b>Nummer</b> | <b>PM-Bwd-06</b> |

| <b>Mangel</b> | Ungesicherte Querung |

| <b>Empfehlung</b> | Sicherung der Querung durch Aufstellen von Gefahrzeichen Radverkehr (VZ 138) |
| <b>Kosten</b> | Ca. 400 € netto |
