## Anhang 1: Befahrungsergebnisse Radwegekonzept Kreis Plön

### Punktuelle und lineare Mängel am beschilderten Freizeitnetz im Kreis Plön

# Vorgehen: Befahrung Freizeitnetz Kreis Plön

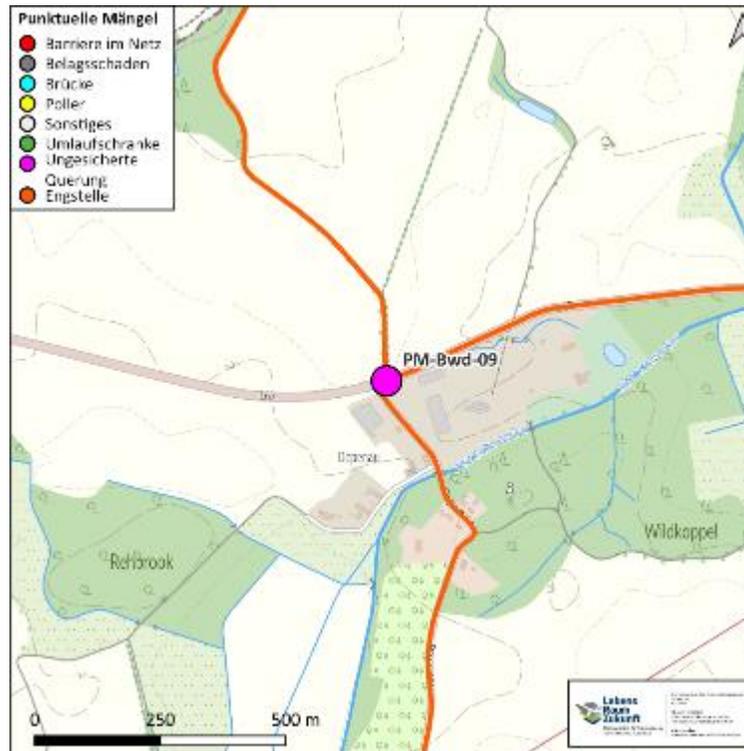
| <b>Mangel</b> | Ungesicherte Querung |

| <b>Empfehlung</b> | Sicherung der Querung durch Aufstellen von Gefahrzeichen Radverkehr (VZ 138) |
| <b>Kosten</b> | Ca. 400 € netto |
